Ralf Körner - Tischlermeister

Dokumentation

Abb. 1: Ev. Stadtkirche Unna

Die Portaltüren der evangelischen Stadtkirche in Unna

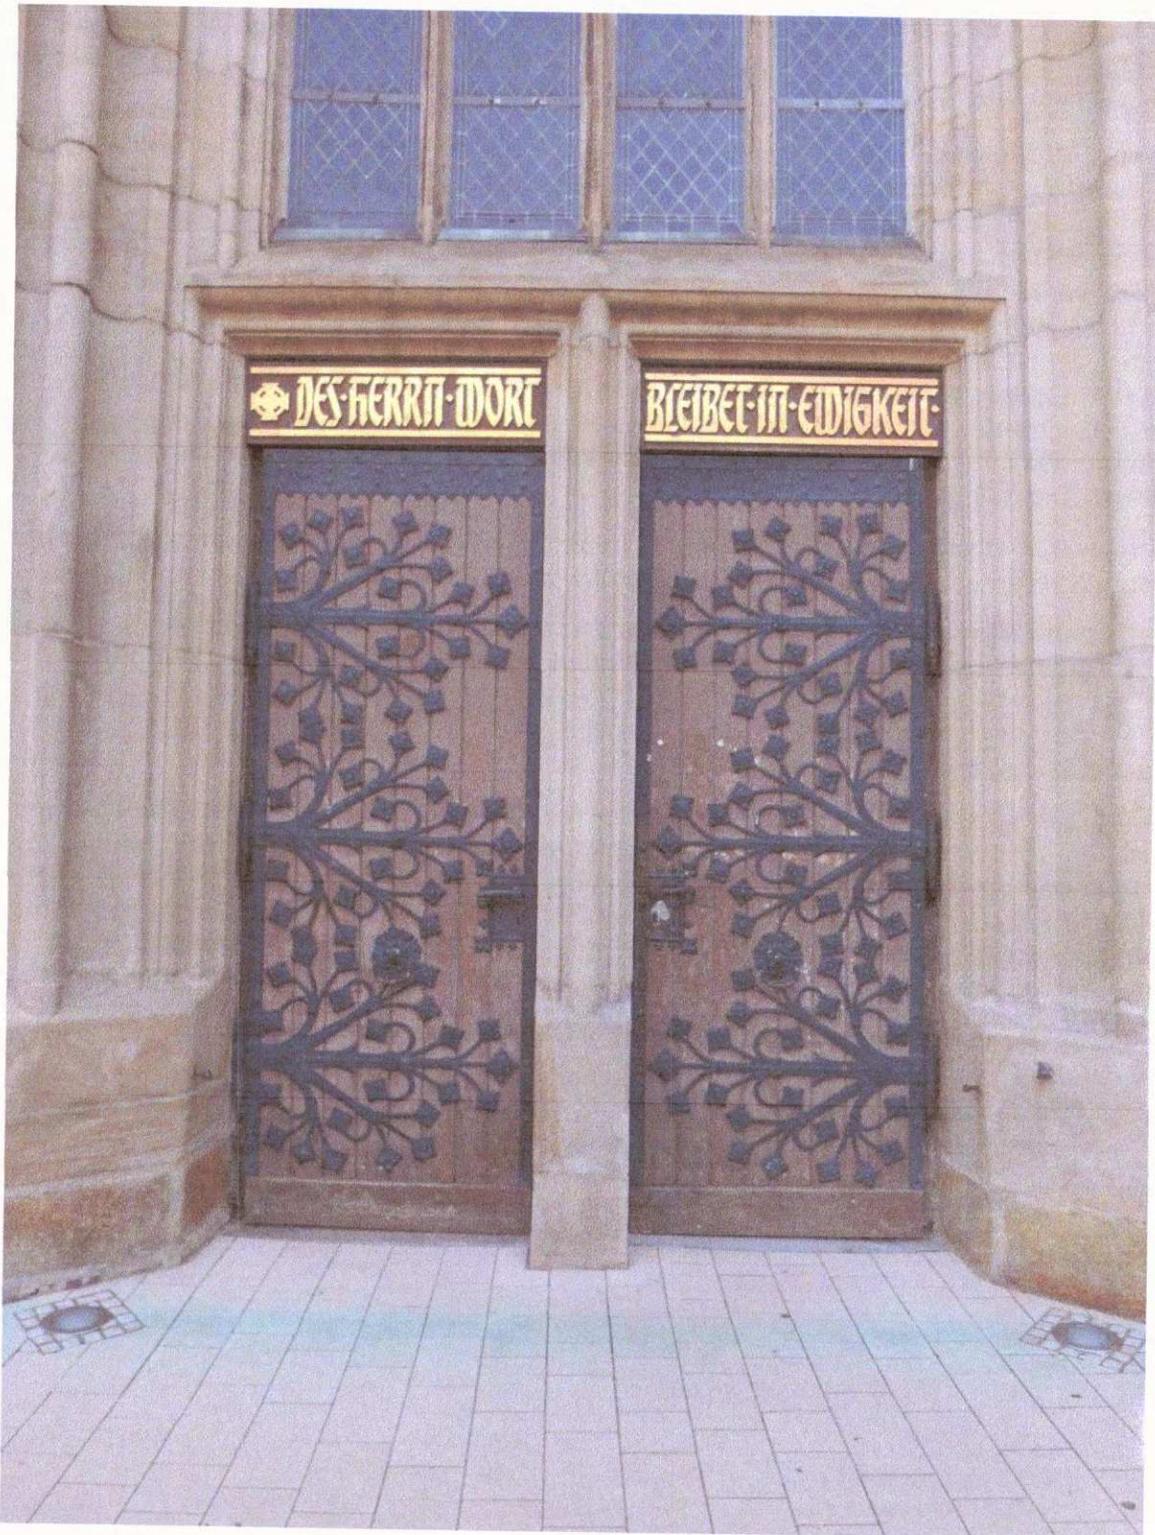
Abb. 2: Hauptportal vor der Restaurierung

Im ganzen ist der Anstrich stark verwittert, rissig und blasig. (Abb. 2)

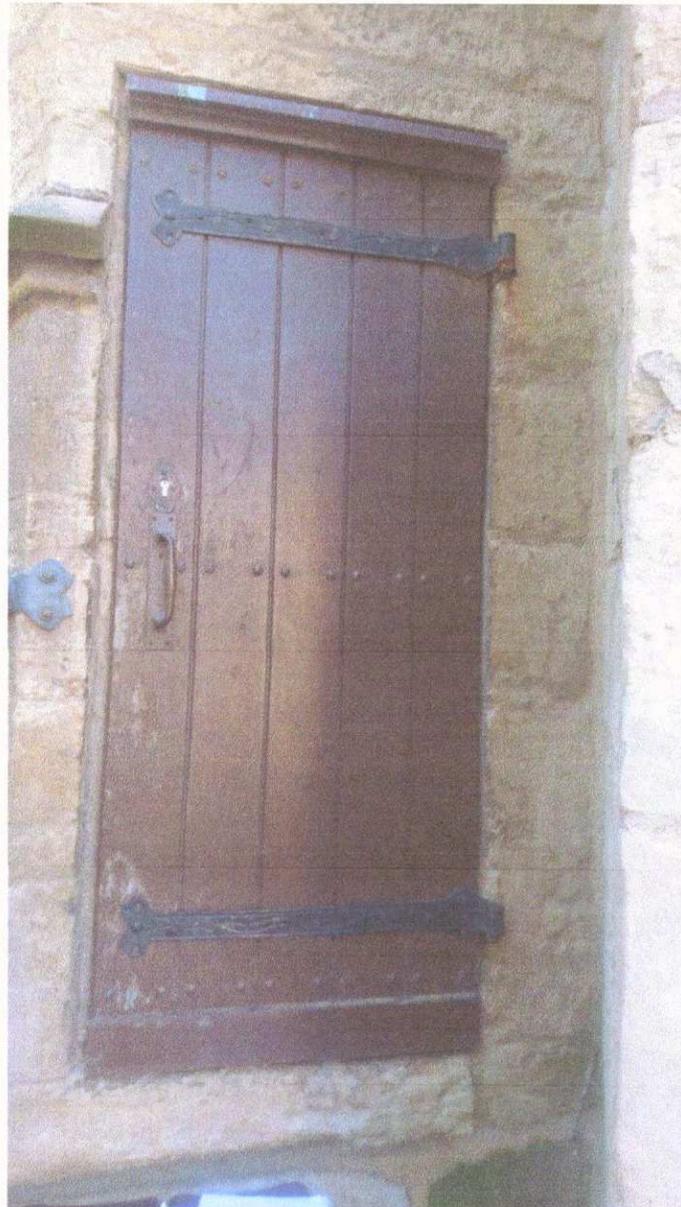
Abb. 3: Turmtür vor der Restaurierung

Auf der Turmtür ist der Anstrich rissig und im Schlossbereich großflächig abgeplatzt. (Abb. 3)

Nach der Lackabnahme zeigte sich, dass die senkrechte Verbretterung am unteren Ende, wo diese direkt auf dem Sockelbrett aufsteht, eine beginnende Fäule aufweist.

Bei der Abnahme der Beschläge stellte sich heraus, dass in dem aufgeschraubten Riegelschloss eine Feder gebrochen ist.

Da sich am Übergang der senkrechten Verbretterung zum Sockelbrett auch ein beginnender Feuchtigkeitsschaden abzeichnete, wurde die Verbretterung um ca. 15mm zurückgeschnitten, damit hier demnächst Staunässe vermieden wird.

Das defekte Riegelschloss wurde ausgetauscht.

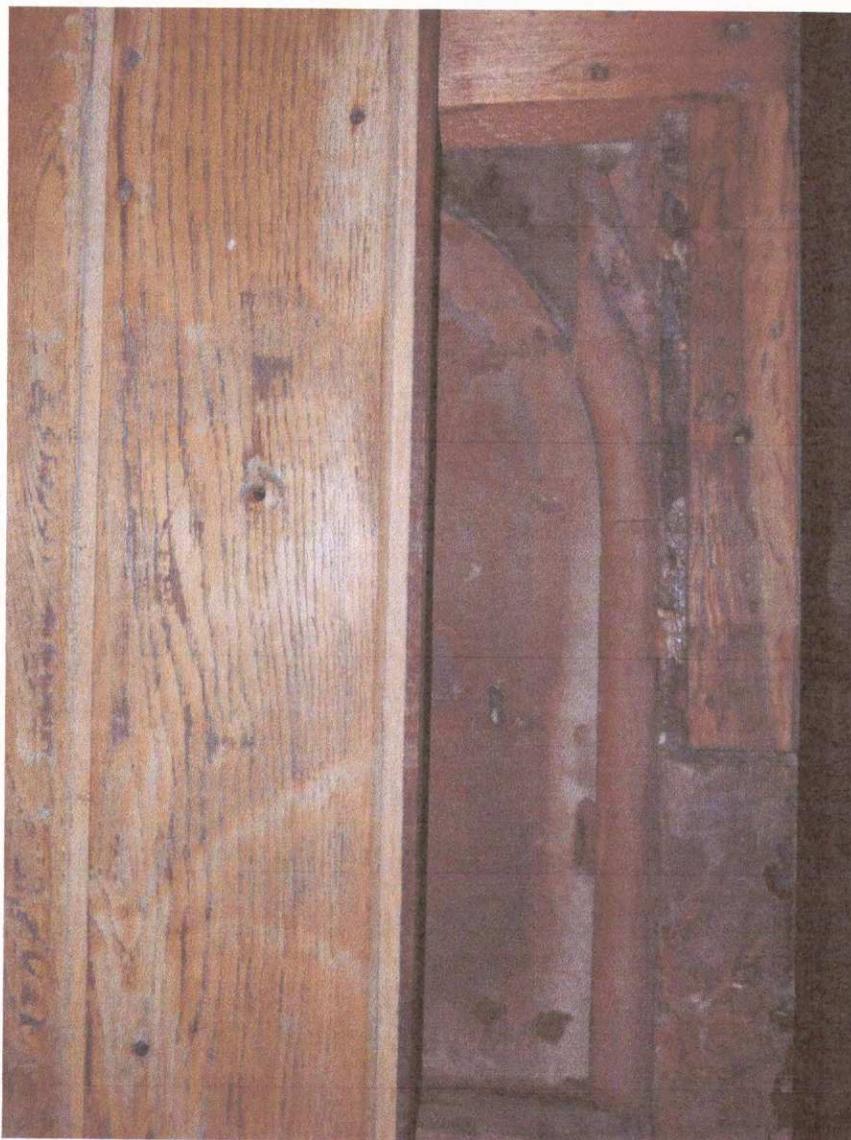
Abb. 4: Detail Konstruktion, rechter Türflügel, rechts oben

Bei der Abnahme eines kompletten Brettes stellte sich heraus, dass der nunmehr innenliegende Rahmen zusammen mit den Bohlen der innersten Lage der Konstruktion ursprünglich die Außenfläche der Türen bildete. Er ist in der Höhe dreifach gegliedert in jeweils eine Arkadenreihe mit vier Spitzbögen oben und unten sowie zwei Rosetten mit Vierpassmotiven in der Mitte. Die ursprüngliche Gliederung dürfte also ungefähr der der Seiteneingangstüren entsprochen haben. (Abb. 4, 5, 6, Skizze Rekonstruktion)

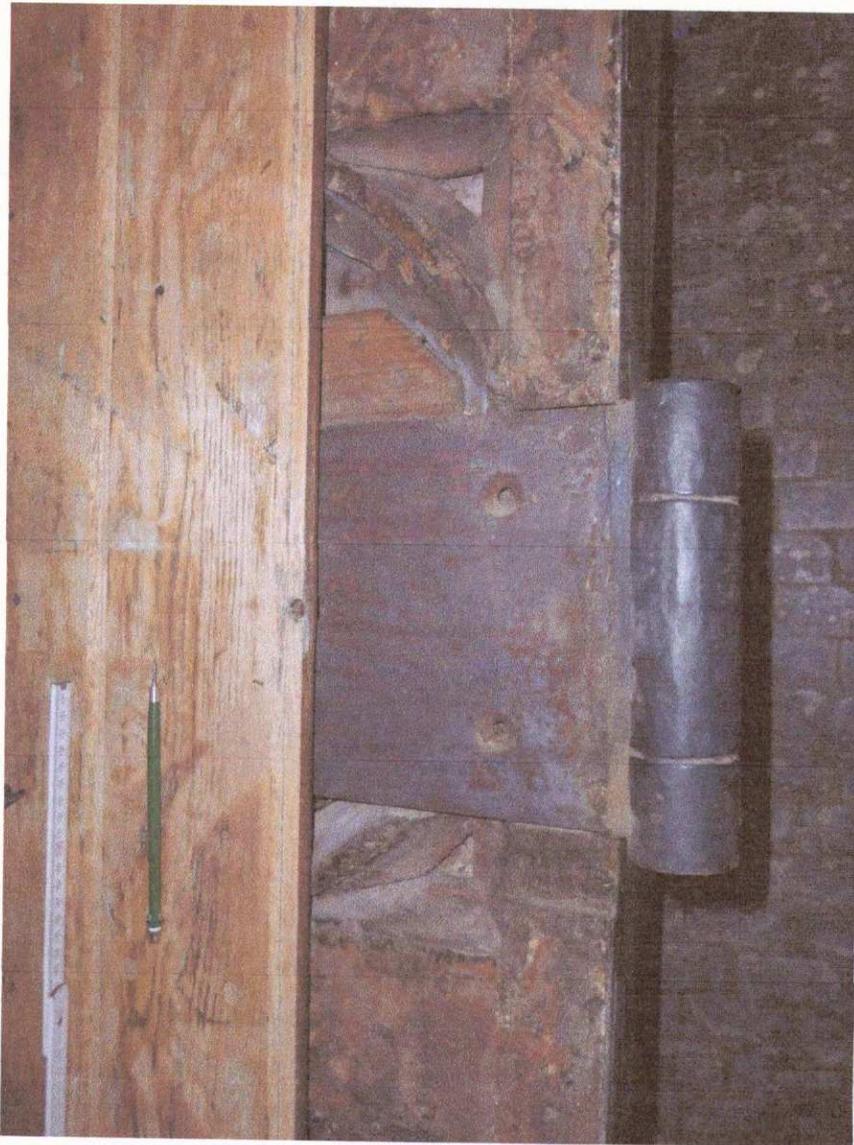
Abb. 5: Detail Konstruktion, rechter Türflügel, mittleres Band

Die jetzigen, innenliegenden Langbänder wurden in die Flächen des Rahmens eingelassen, auf den tieferliegenden Außenflächen der Bohlen unterlegt und mit Schlitzschrauben befestigt. Es handelt sich hierbei nicht um die Originalbänder; die ursprüngliche Konstruktion hätte für die massiven Lappen gar keinen Platz geboten. Auf der Innenseite der Türflügel finden sich auf der Anschlagseite oben und im mittleren Bereich quadratische, ausgekittete Stellen mit einer Kantenlänge von ca. 25mm, die auf frühere Bandbefestigungen mit Schrauben und Vierkantmuttern hindeuten. Am unteren Ende fehlt diese Kittung. (Abb. 5, 7)

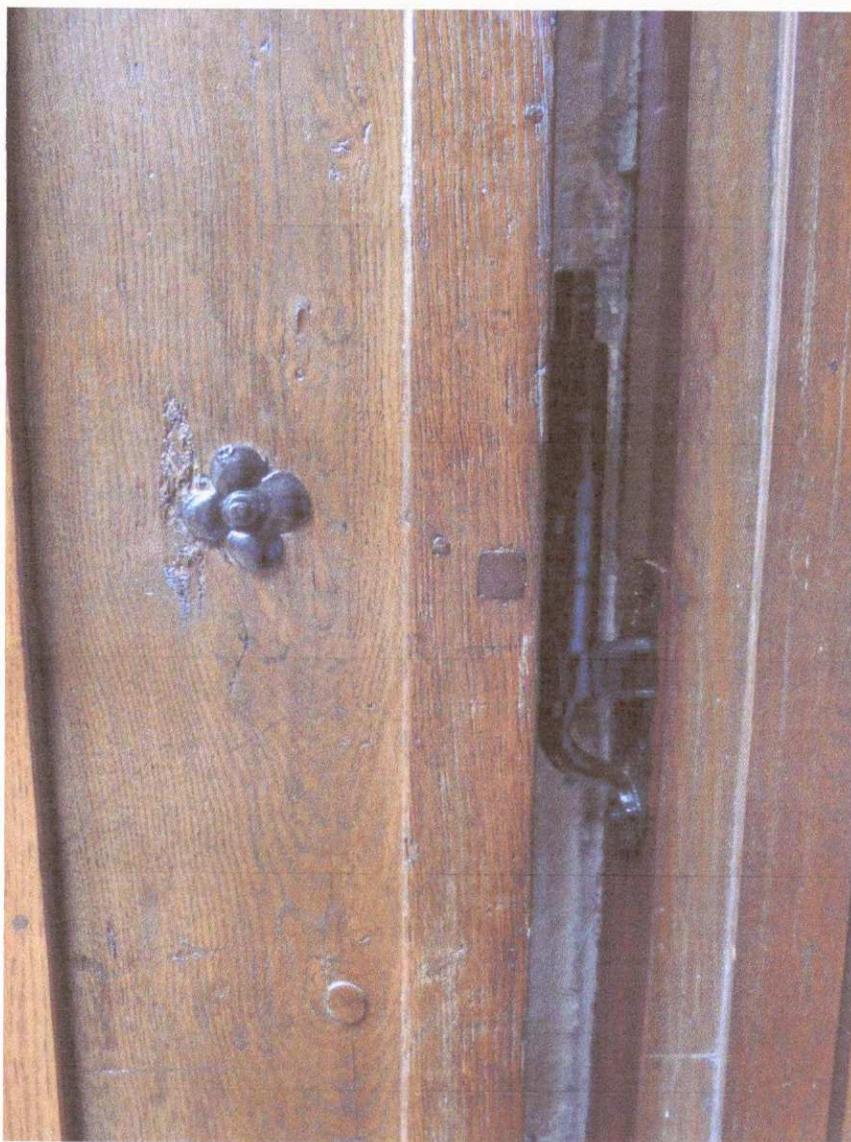
Abb. 7: Detail mittlerer Stützkloben linke Tür, Kittstelle früherer Befestigung

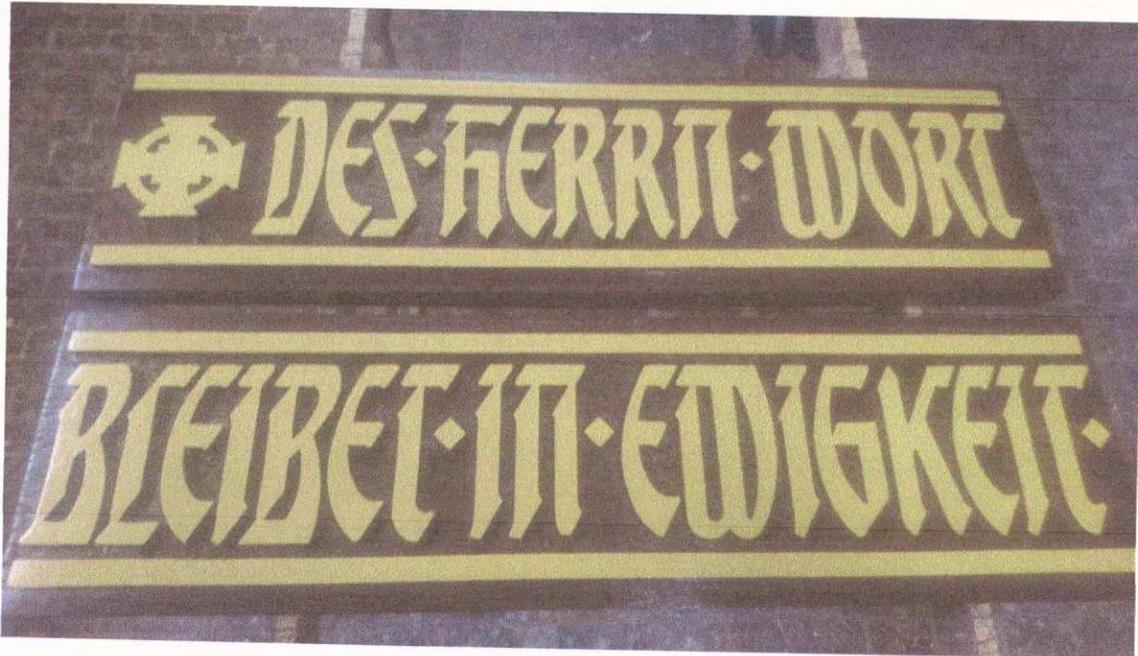
Abb. 8: Schriftfelder während der Bearbeitung

Die Schriftfelder über den Türen wurden erneuert oder überhaupt später hinzugefügt: Bei dem Schrifttyp handelt es sich um die Behrens-Schrift, in leicht gestauchter und vereinfachter Form. Diese Schrift wurde von Peter Behrens im Jahre 1902 entwickelt, es handelt sich also um eine Jugendstil-Schrift. Auf einem älteren Foto ist zu sehen, dass sie nicht immer vergoldet waren. (Abb. 8, 11, Schriftprobe)

Die Schriftfelder über den Türen wurden zum Entfernen der alten Farbe und Vergoldungen gesandstrahlt, um nicht durch chemische Abbeizmittel das Risiko von Haftungsproblemen des neuen Anstriches einzugehen. Anschließend wurden die Ecken und Flanken der Buchstaben von Hand nachgesto-

chen. Beim rechten Schriftfeld wurden drei Holzergänzungen vorgenommen. Die Oberflächen der Buchstaben wurden mit Holzkitt geglättet und feingeschliffen. (Abb. 30)

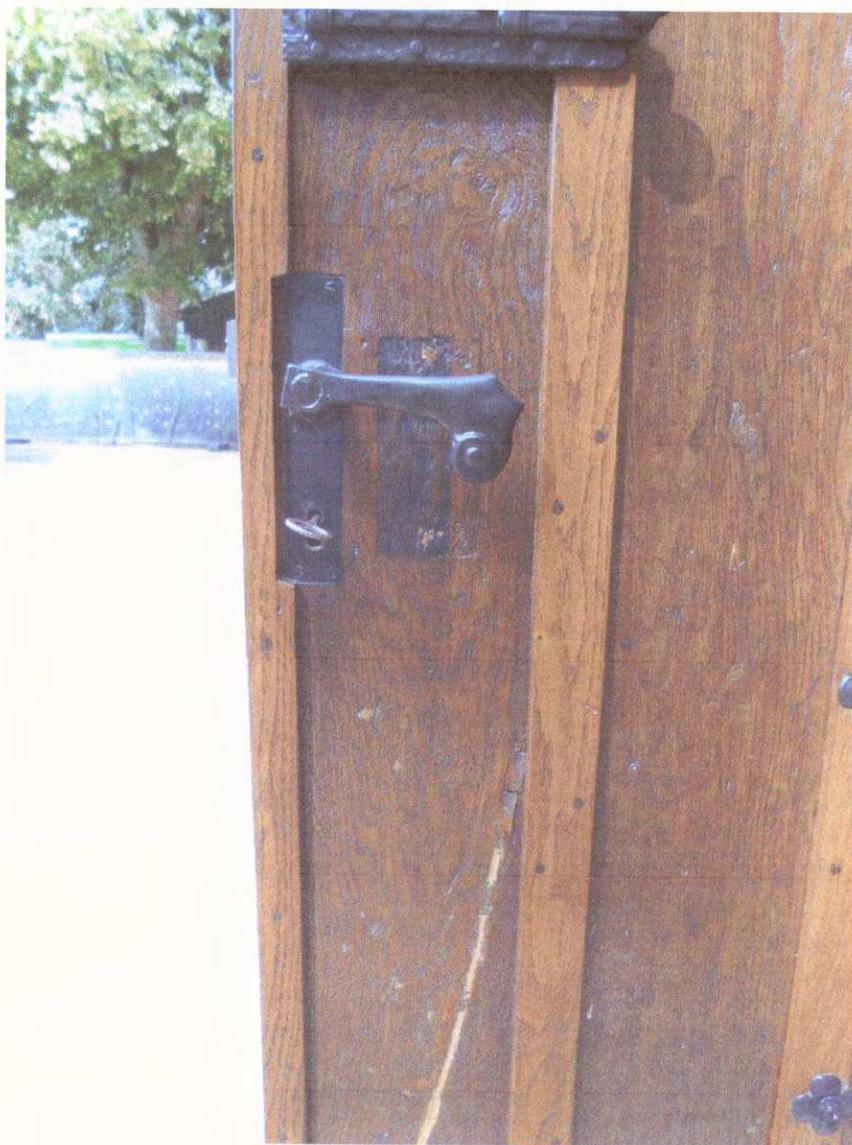
Abb. 9: Detail Schloss, linke Tür

* Auf den Innenseiten beider Türflügel finden sich Spuren ehemals vorhandener Kastenschlösser. (Abb. 9, 10)

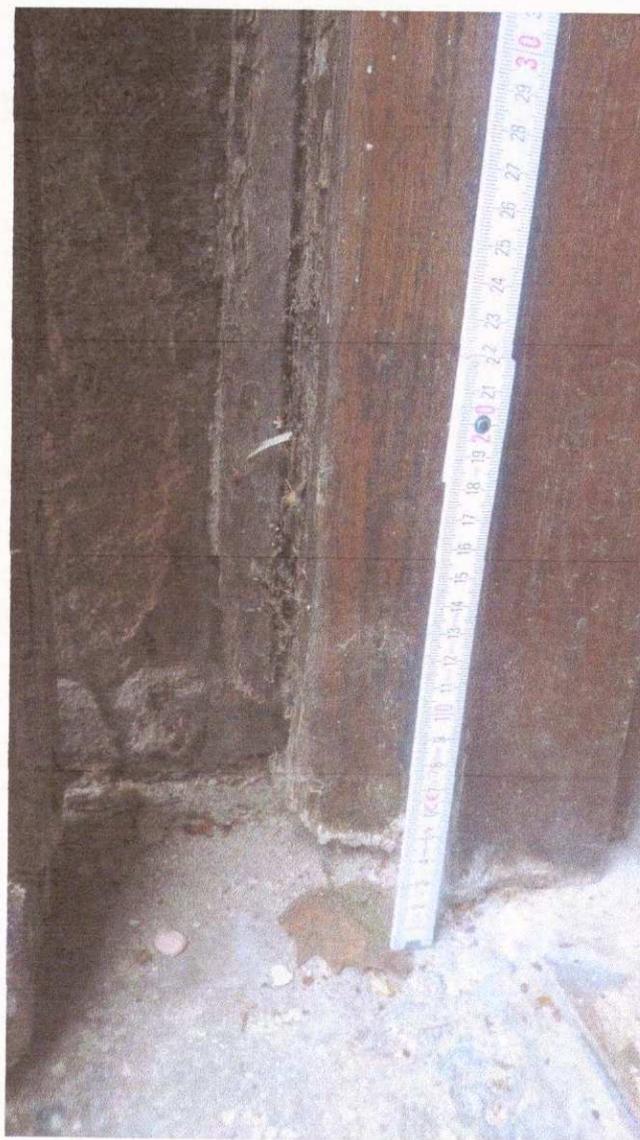
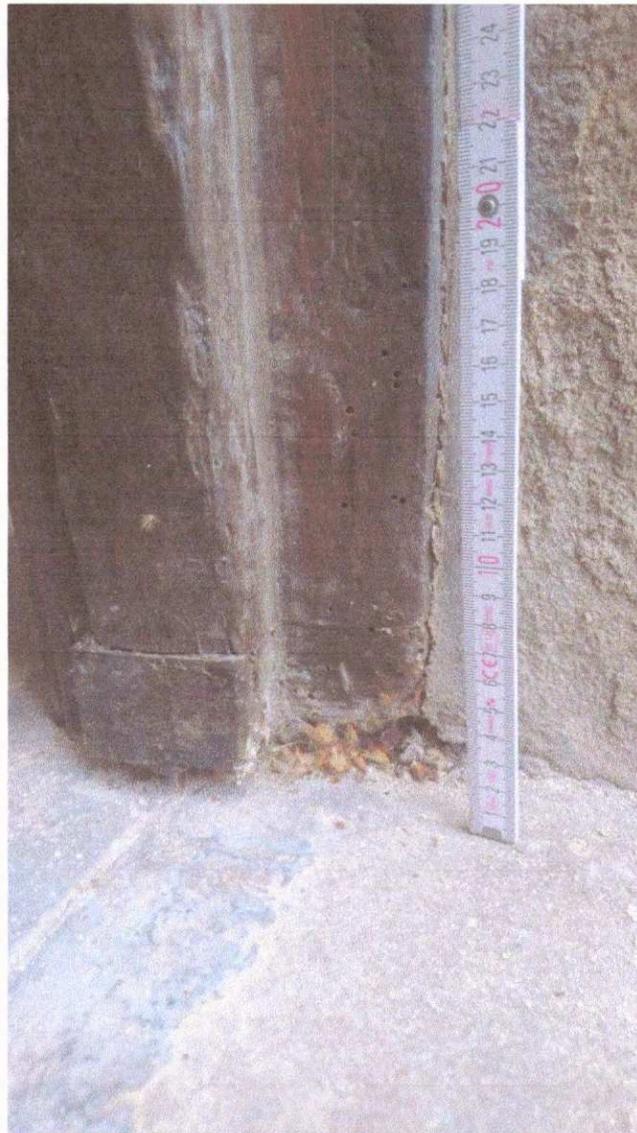
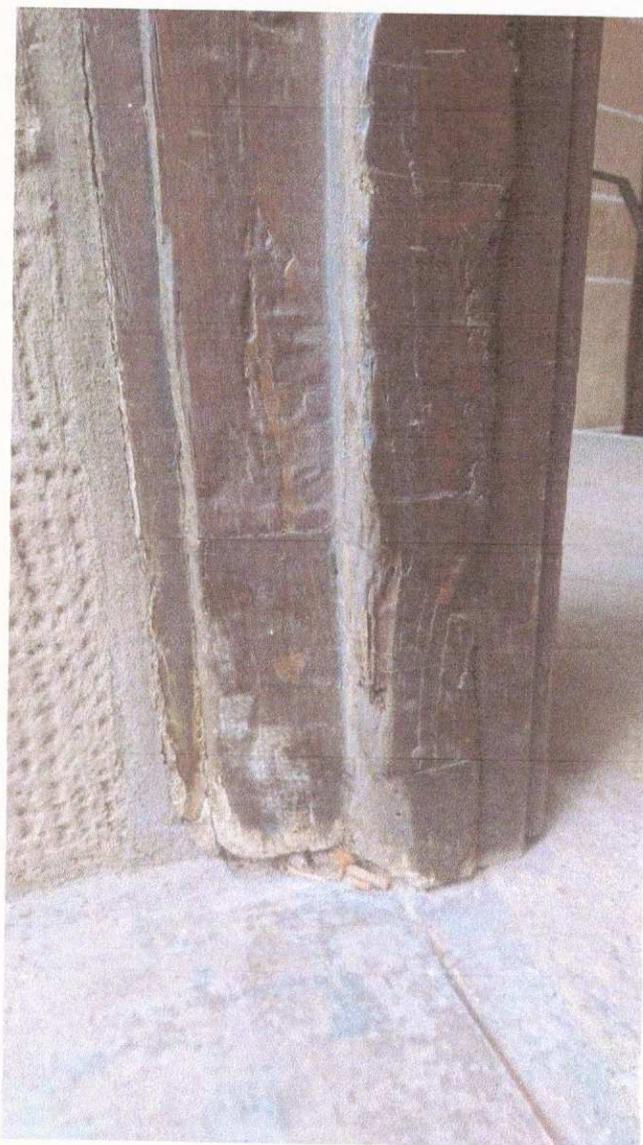
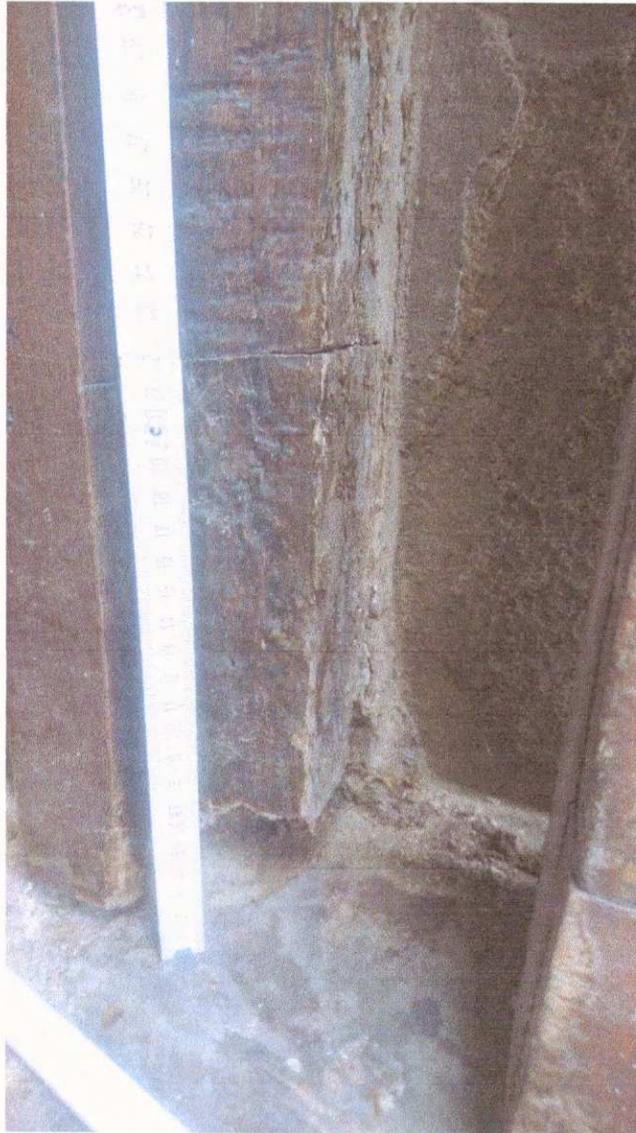
An den Blendrahmen wurden die unteren Enden bereits ergänzt. (Abb. 12 – 15)

Die aufrechten Blendrahmenstücke weisen an den unteren Enden ebenfalls leichte Fäulnisschäden auf. (Abb. 12 – 15)

Ergänzen der abgängigen Bereiche an den unteren Enden der Blendrahmen.

An den unteren Enden der Blendrahmen wurden Ergänzungen angesetzt. Hierzu wurden teilweise die vorhandenen Ergänzungen entfernt und durch neue Eichenstücke ersetzt. Nach dem Anstrich wurden die äußeren Bodenanschlussfugen der Rahmen Natursteinsilikon versiegelt, um das Hereinwehen von Nässe und Staub zu verhindern. Zur Innenseite hin wurde nicht versiegelt, damit eventuell doch eindringendes Wasser abtrocknen kann. (Abb. 31 – 33)

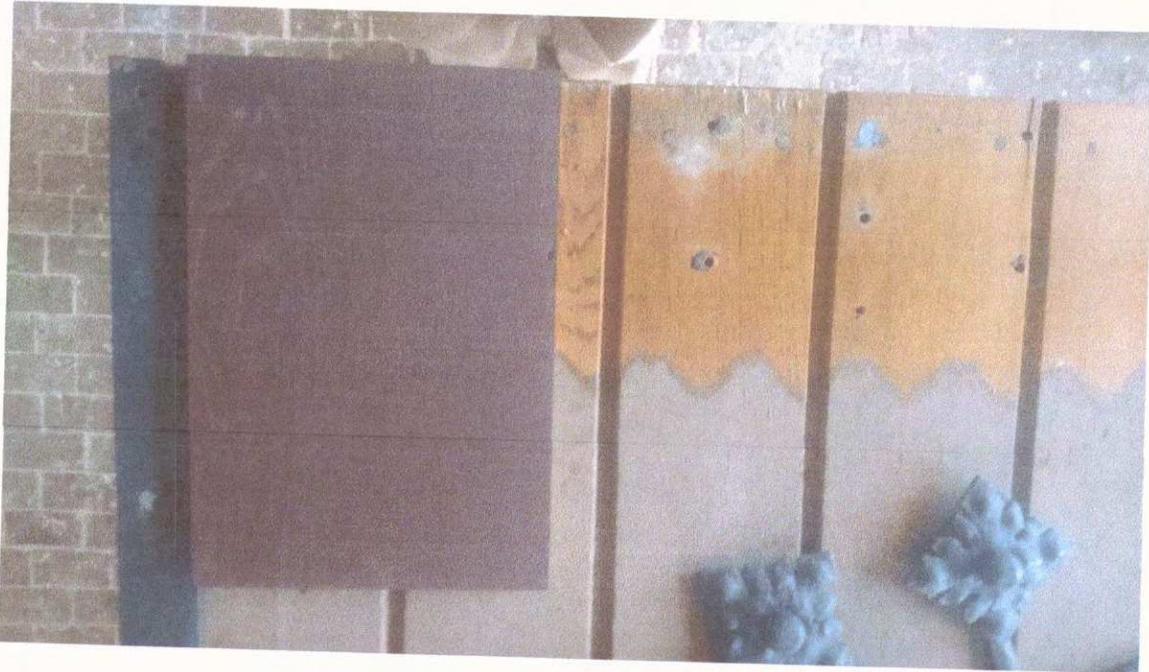
Die Verbretterung der Außenseiten des Hauptportals wurde ursprünglich mit einer Lasur in „Eiche rustikal“ behandelt. Unter den Eisenbeschlägen hat sich der Farbton gut erhalten.

Abb. 16: Farbbefund unter dem oberen Eisenband.

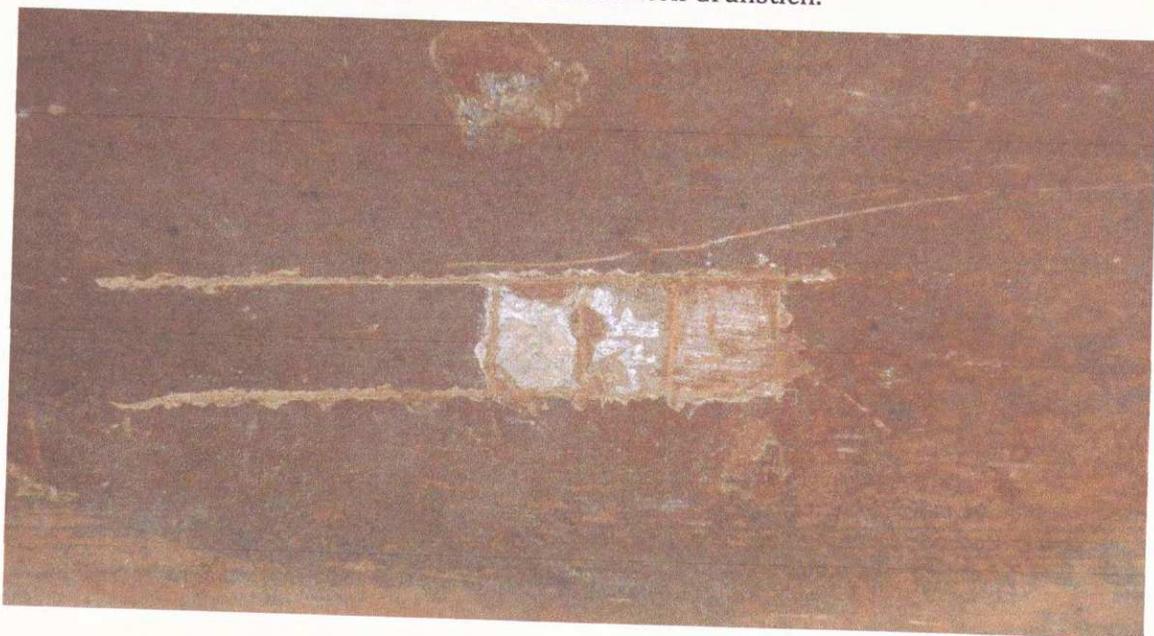
Abb. 17: Farbabtragung auf der ehemaligen Außenfläche

Die Farbuntersuchung der Anstriche auf der „alten“ Außenseite erwies sich als schwierig. Der oberste, sichtbare Anstrich war rötlich – braun, ähnlich Eisenoxidbraun. Darunter ließen sich zwei gräuliche Schichten ausmachen, jedoch mechanisch nicht klar voneinander abgrenzen. Die obere ist schlicht hellgrau, die untere mit einem leichten Grünstich.

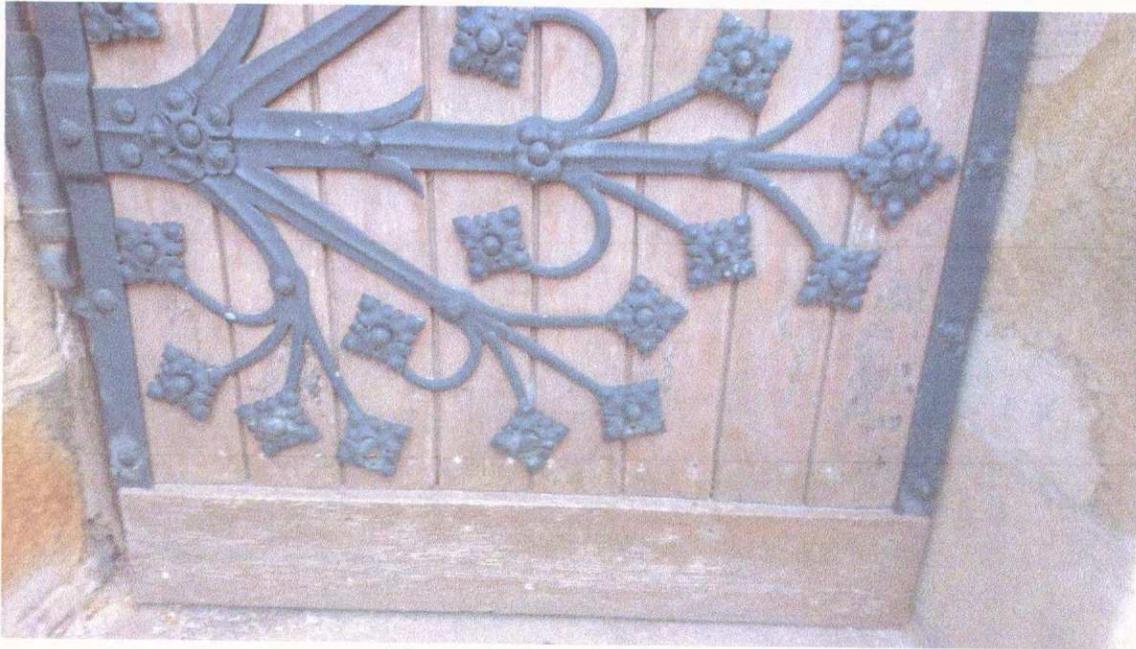
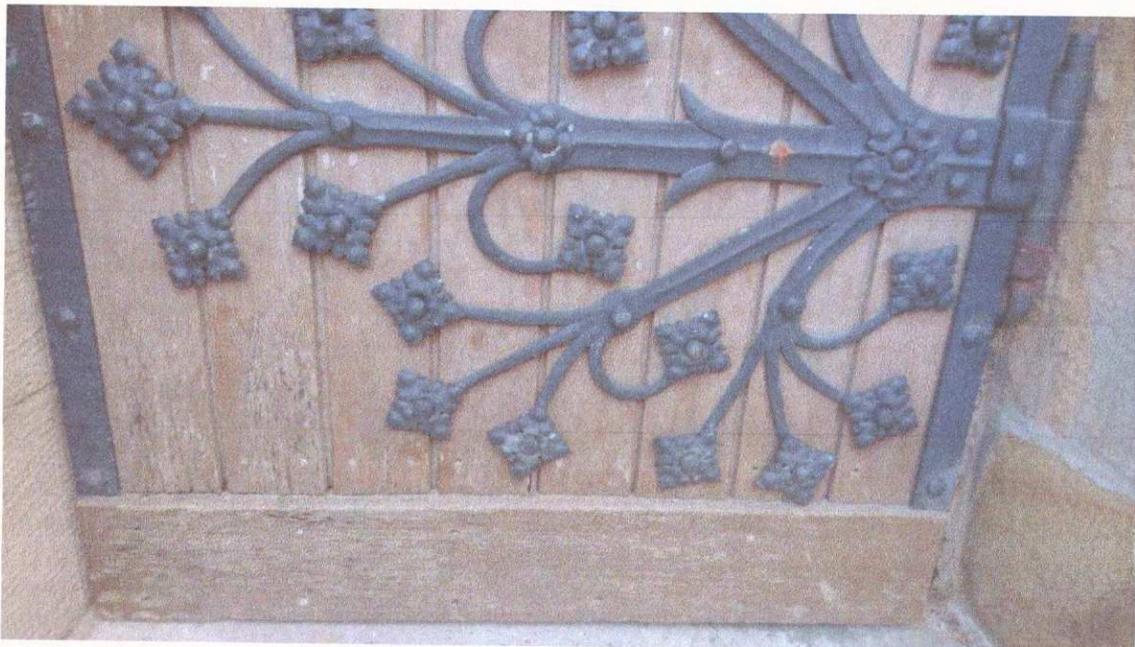
Die aufrechten Metallbänder der Umfassung und das dazwischenliegende Sockelblech wurden an der Oberkante des Sockelbrettes gekürzt bzw. entfernt. (Abb. 18, 19)

Anstelle des Sockelbleches, das ursprünglich direkt auf der senkrechten Verbretterung auflag, wurde das vorhandene, dickere Sockelbrett angebracht. (Abb. 18, 19)

Beim Hauptportal sind sowohl die Sockelbretter als auch die unteren Enden der senkrechten Verbretterung stark rissig. Mehrere Kittungen über den Schraubenköpfen sind herausgefallen, sodass die Schraubenköpfe offenliegen. (Abb. 18, 19)

Abb. 18: Sockelbrett linke Tür

Abb. 19: Sockelbrett rechte Tür

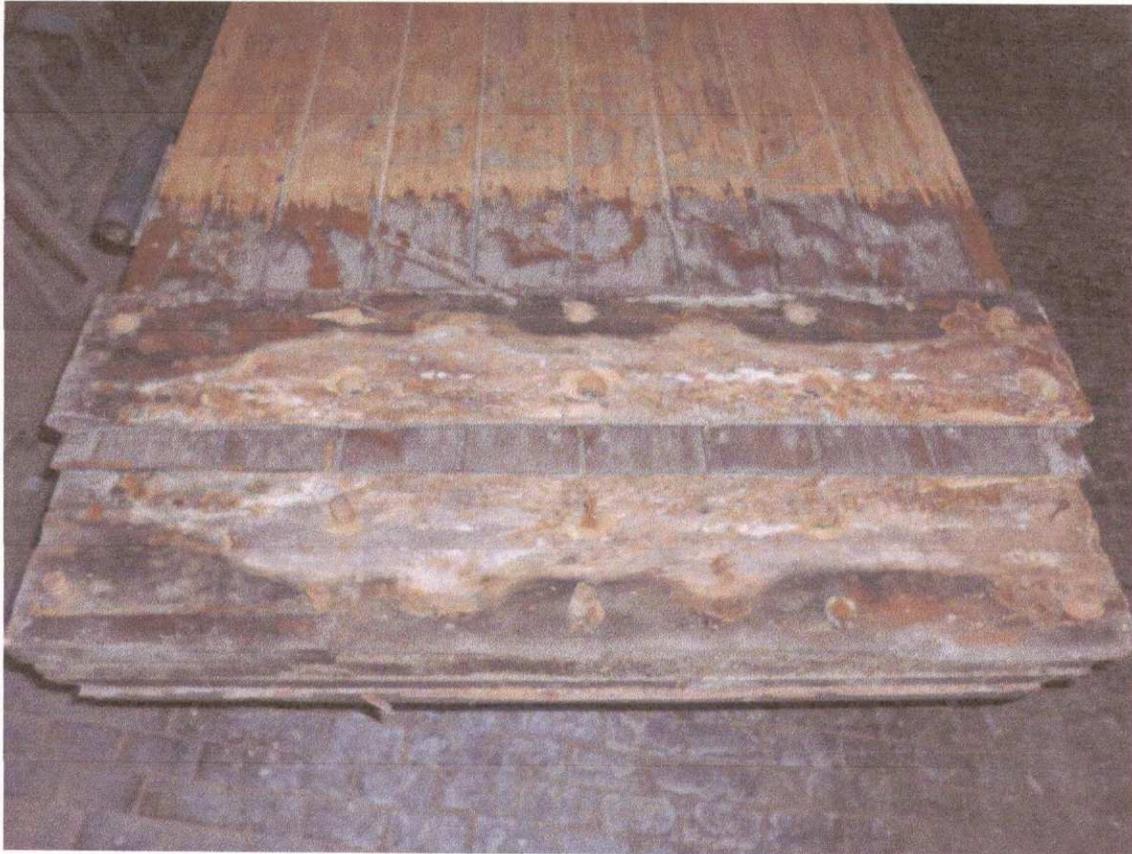
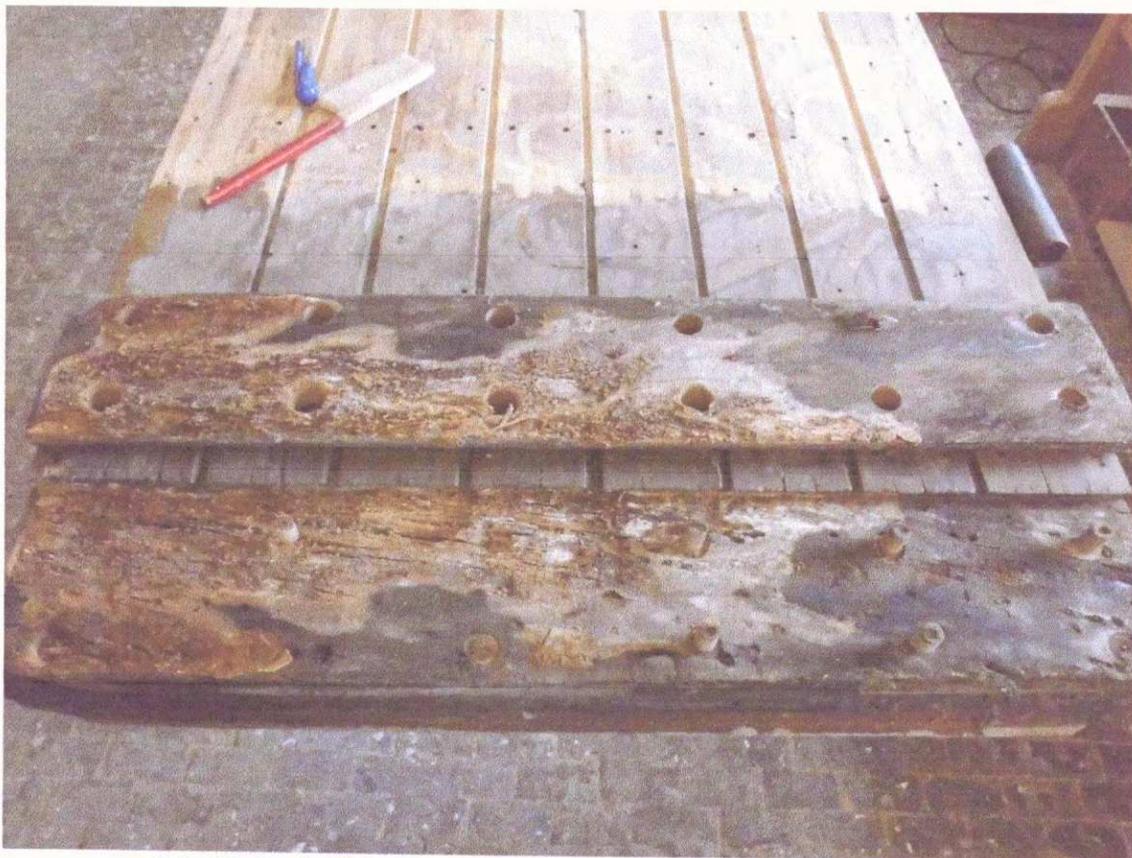
Im Verlauf der Arbeiten stellte sich nach Abnahme der Sockelbretter heraus, dass die Rückseite des Sockelbrettes, der senkrechten Verbretterungen und die unteren Rahmenstücke einen Pilzbefall und – damit einhergehend – Braun- und Weißfäule aufweisen. (Abb. 20-23)

Abb. 20: Sockelbereich linke Tür nach Abnahme des Sockelbrettes

Abb. 21: Sockelbereich rechte Tür nach Abnahme des Sockelbrettes

Dabei stellte sich heraus, dass sich auf den Rückseiten der Sockelbretter und Verbretterungen, ausgehend von der Stoßfuge, ein Pilzbefall mit Braun- und Weißfäule nach oben und unten hin ausgebreitet hatte und die unteren, queren Rahmenstücke der Grundkonstruktion stark zerstört waren. (Abb. 20 – 22)

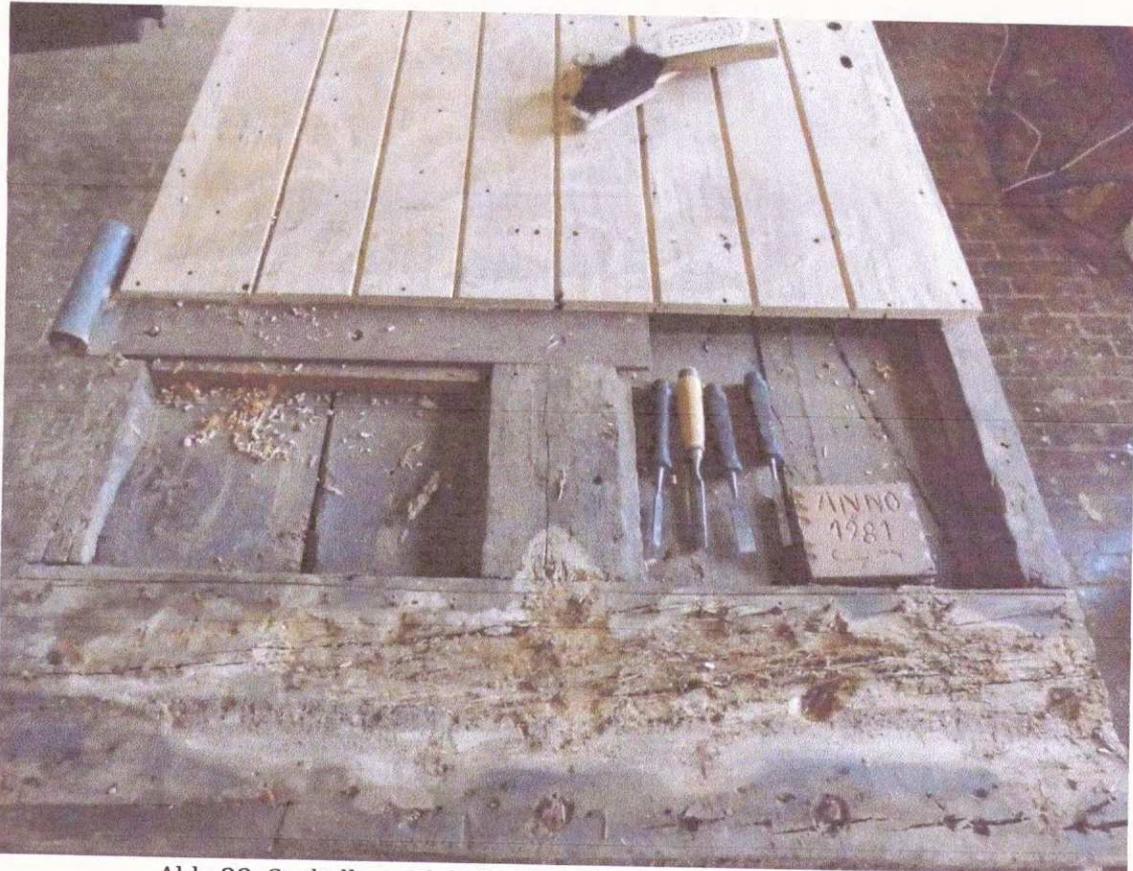
Die Verbretterungen wurden komplett erneuert. In einem Türflügel befindet sich unter derselben eine Schrifttafel mit der eingeschnitzten Jahreszahl 1981. Der gute Erhaltungszustand des Holzes im oberen Bereich in Kombination mit der Verwendung von Kreuzschlitzschrauben sprechen dafür, dass im Zuge der Bearbeitung die Außenfläche komplett erneuert wurde. (Abb. 22)

Abb. 22: Sockelbereich linke Tür nach Kürzen der Verbretterung

Die Verbretterungen wurden auf Höhe des unteren Langbandes um 15° hinterschnitten abgesägt und die unteren Endstücke entfernt. (Abb. 22 – 24)

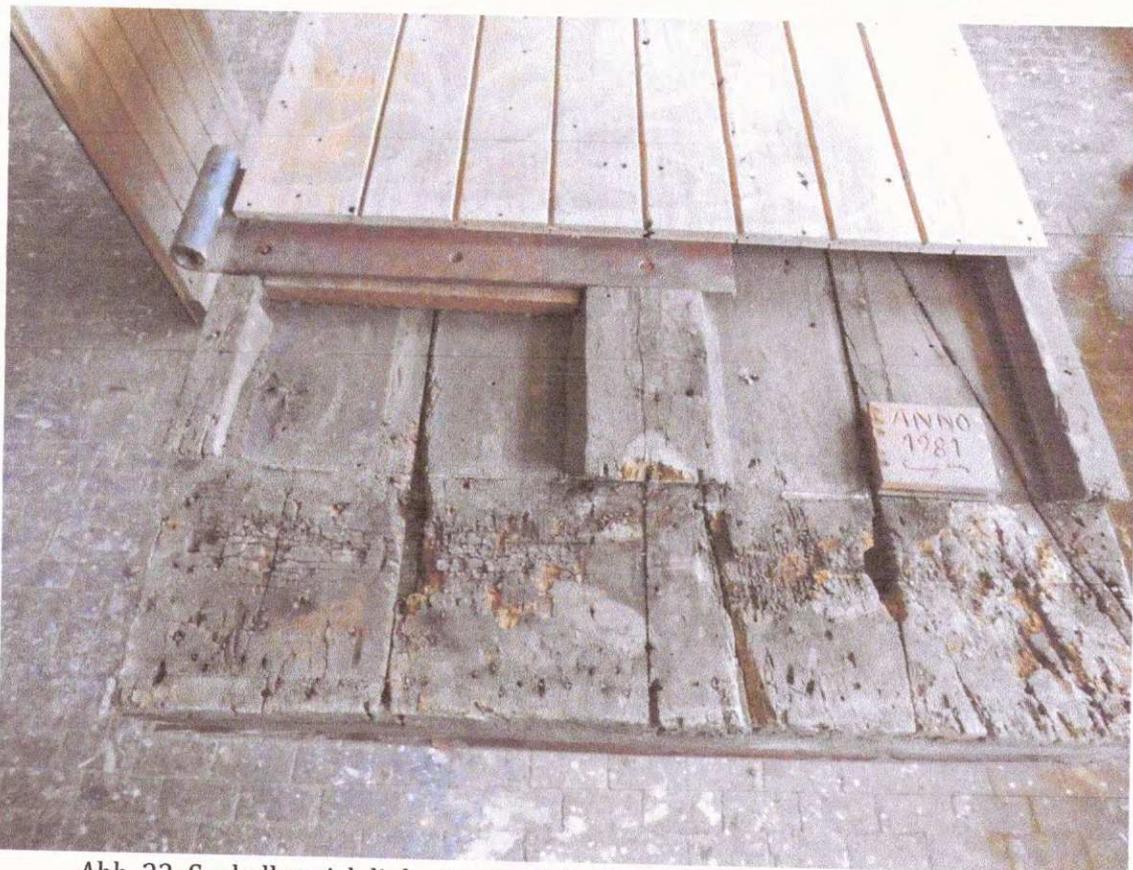
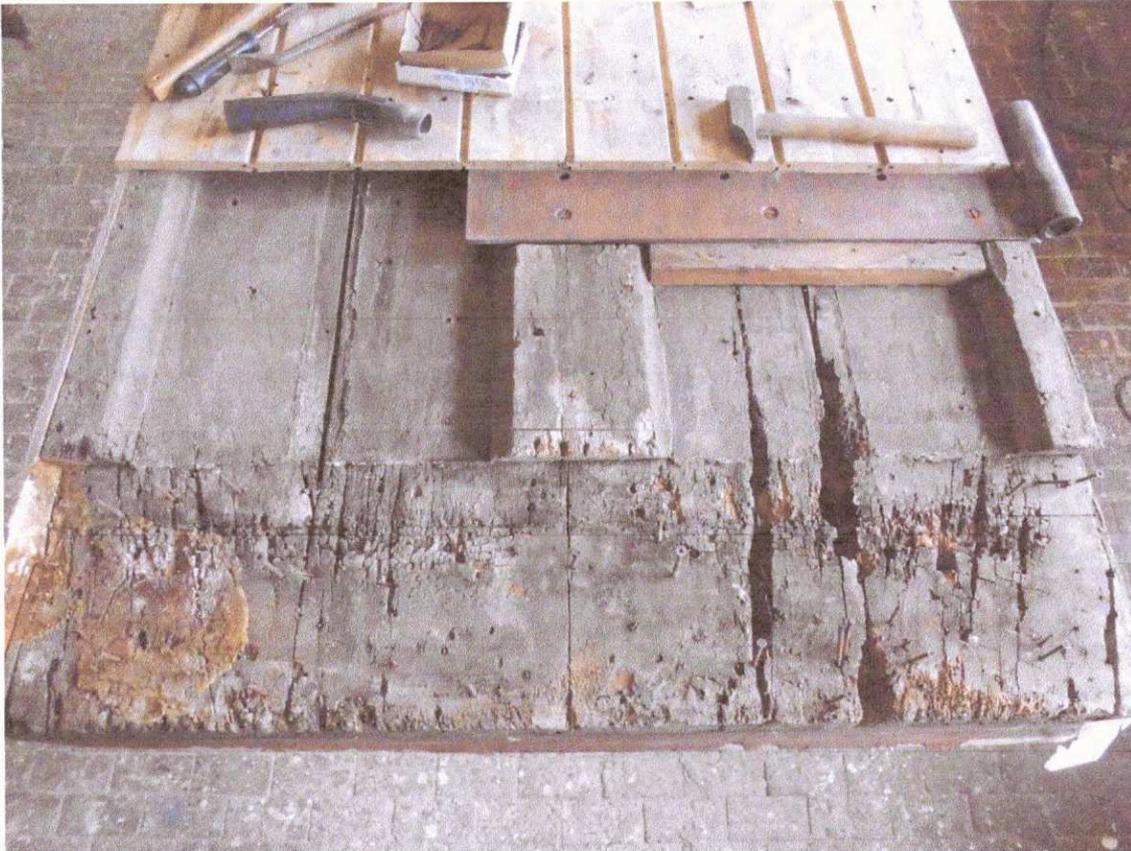
Das untere Querstück des im Türblatt liegenden Rahmens wurde zumindest einmal erneuert. Nach der Abnahme zeigen sich alte Sägespuren an der vorherigen Oberkante. (Abb. 23, 24)

Nachdem auch die unteren Rahmenstücke entfernt worden waren, zeigte sich, dass die Bohlen der Grundkonstruktion entlang der Oberkante der früheren, unteren Rahmenquerstücke einen alten Braunfäulebefall mit Würfelbruch aufweisen. (Abb. 23, 24)

Abb. 23: Sockelbereich linke Tür nach Entfernen des unteren Rahmenstückes

Abb. 24: Sockelbereich rechte Tür nach Entfernen des unteren Rahmenstückes

Unter den Rahmenstücken, auf der Außenseite der Bohlenlage, zeigten sich ebenfalls ein begrenzter, akuter Pilzbefall sowie ein alter Braunfäulebefall, entlang der leicht markierten Oberkante eines früheren, niedrigeren Querstückes mit gleicher Ausbreitung wie auf den Rahmenstücken. Da ein Austausch hierbei sowohl die Stabilität, als auch die Optik der sichtbaren Innenseite massiv beeinträchtigt hätte, wurden lediglich die befallenen Bereiche leicht abgetragen und mit Essigessenz behandelt, um den Pilz abzutöten. Nach der Restaurierung wird dieser Bereich nicht mehr befeuchtet, daher ist mit einem erneuten Befall nicht zu rechnen. (Abb. 23, 24)

Da die Festigkeit nicht mehr gegeben war, wurden die Rahmenstücke ebenfalls abgenommen. Wegen der zahlreichen Nägel und Schrauben, mit denen sie mit der inneren Bohlenlage verbunden waren, war eine maschinelle Bearbeitung nicht möglich und sie wurden mit dem Stechbeitel abgestemmt. (Abb. 23, 24)

Die Kopfsenden der aufrechten Rahmenhölzer wurden leicht zurückgeschnitten – bis ins gesunde Holz – und neue Querstücke aus Eiche wurden angefertigt und mittels Edelstahlschrauben mit der Bohlenlage verschraubt.

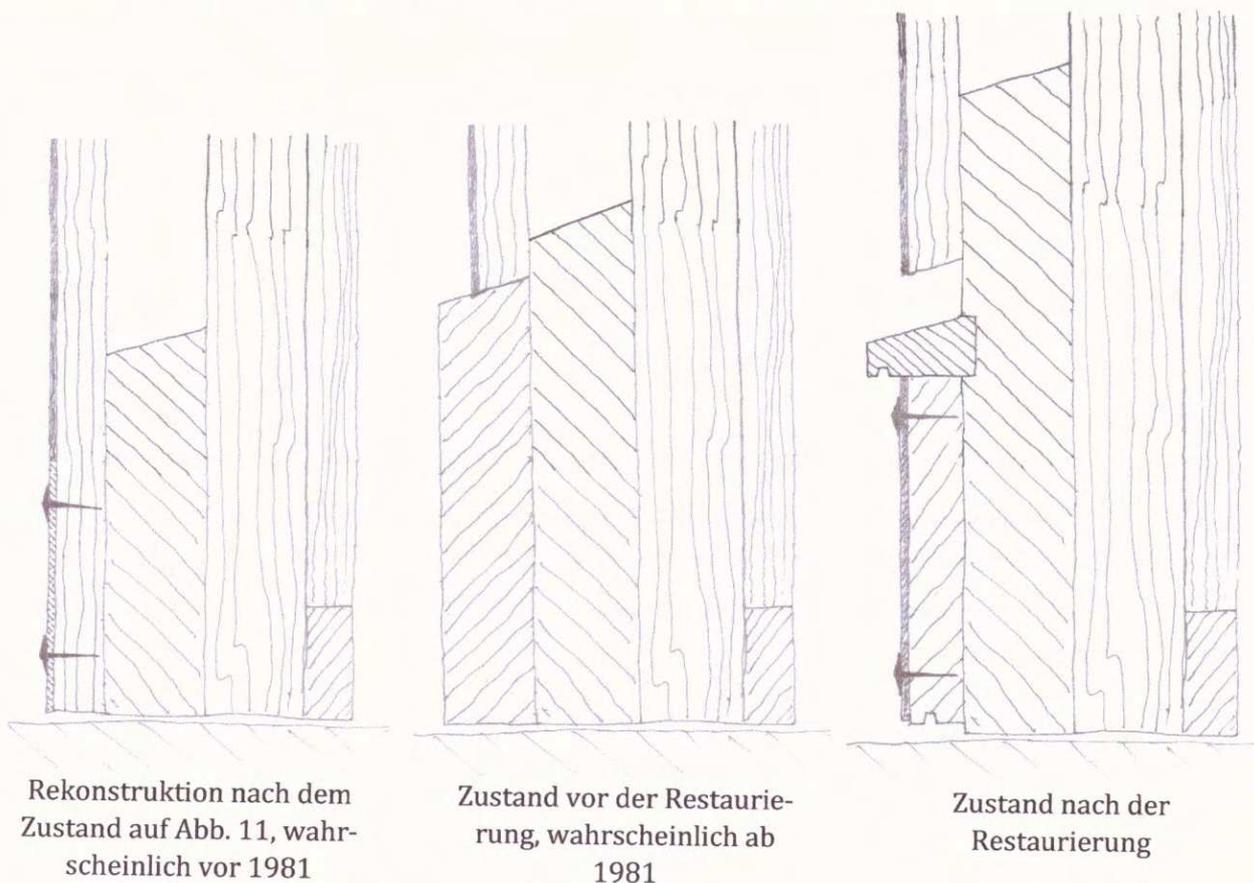
Gegenüberstellung der unterschiedlichen Ausbildungen des unteren Abschlusses:

Bei allen anderen Schäden handelt es sich um Feuchtigkeitsschäden durch eingezogene Staunässe.

Die Schäden im Sockelbereich der Türflügel sind auf nicht ordnungsgemäß ausgeführten konstruktiven Holzschutz zurückzuführen. Dadurch, dass die senkrechten Verbretterungen direkt auf dem Sockelbrett aufstehen, zieht die von der Türfläche ablaufende Nässe in und durch die Fuge in die Konstruktion. Außerdem verfügt das Sockelbrett über keine Wasserabreißnut, so dass die Nässe nicht an der Vorderkante des Sockelbrettes abtropft, sondern um die Kante herum unter das Türblatt ziehen kann.
