Ralf Körner - Tischlermeister

Dokumentation

Abb. 1: Ev. Stadtkirche Unna

Die Portaltüren der evangelischen Stadtkirche in Unna

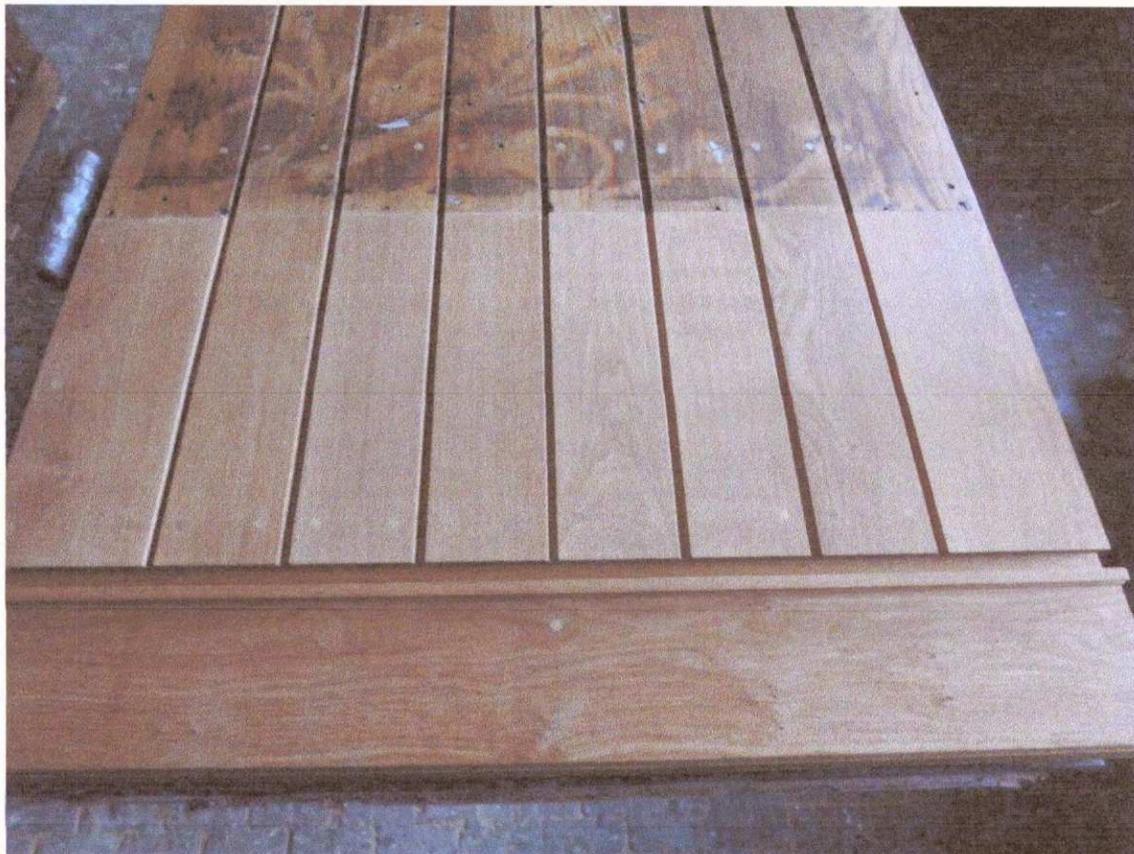
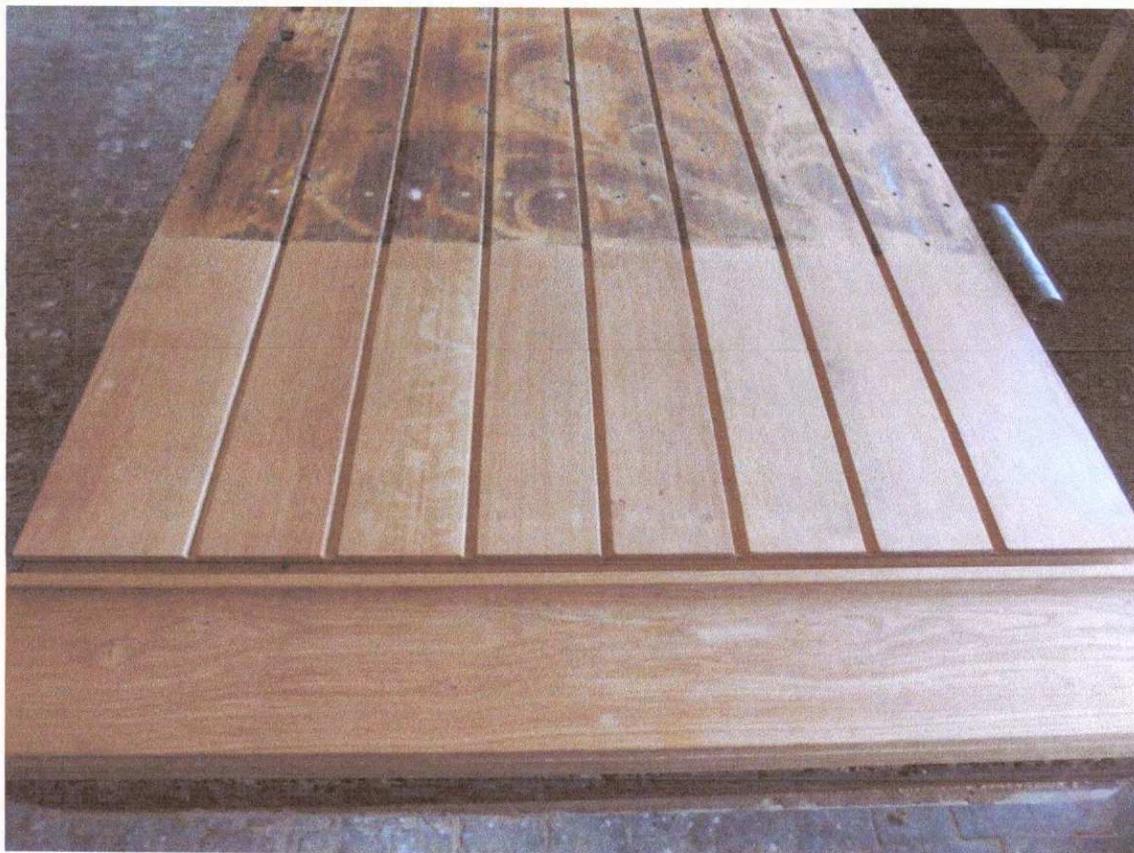
Abb. 27: Ergänzungen linker Türflügel

Abb. 28: Ergänzungen rechter Türflügel

Die Ergänzungen der aufrechten Verbretterungen wurden an den Kopfstößen mit Querholzfedern mit den vorhandenen Brettern verbunden und mit Edelstahlschrauben durch die Flächen verschraubt. Die Schraubköpfe wurden mit Querholzstopfen verschlossen. Die Bretter sind an beiden Enden um 15° abgeschrägt. (Abb. 27, 28)

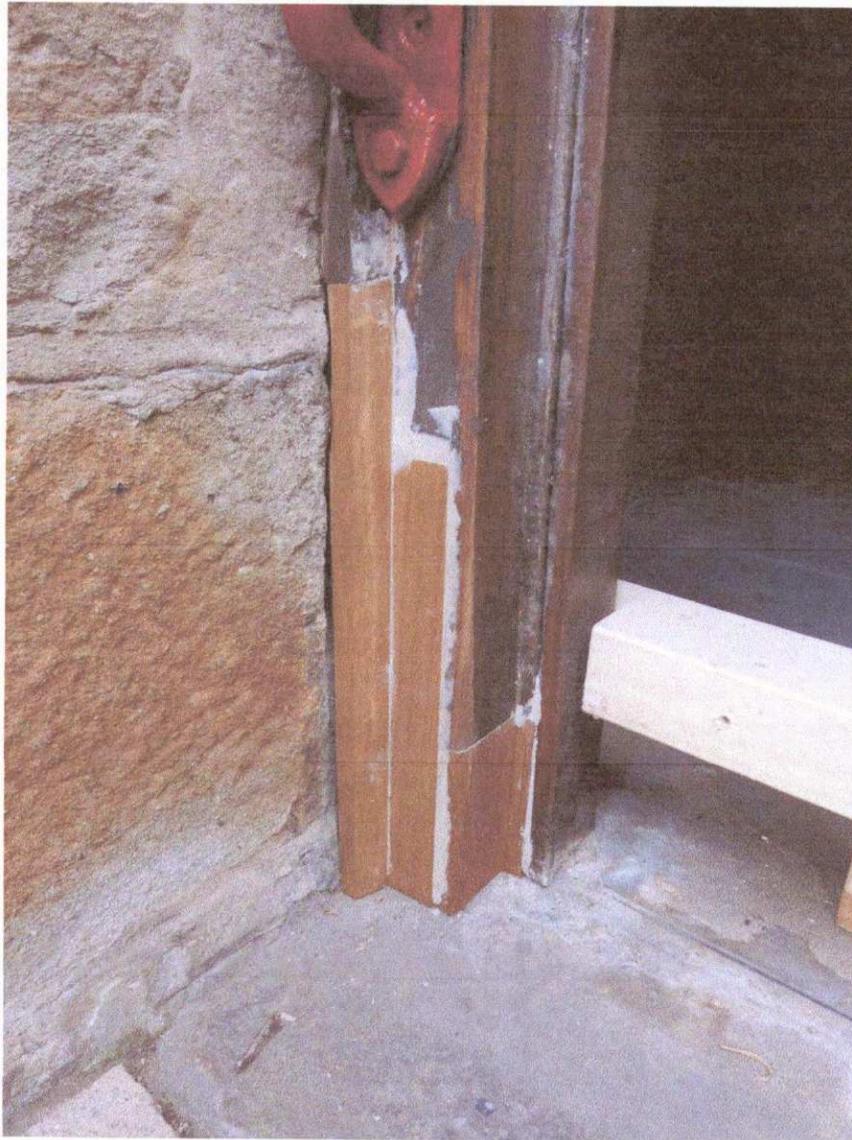
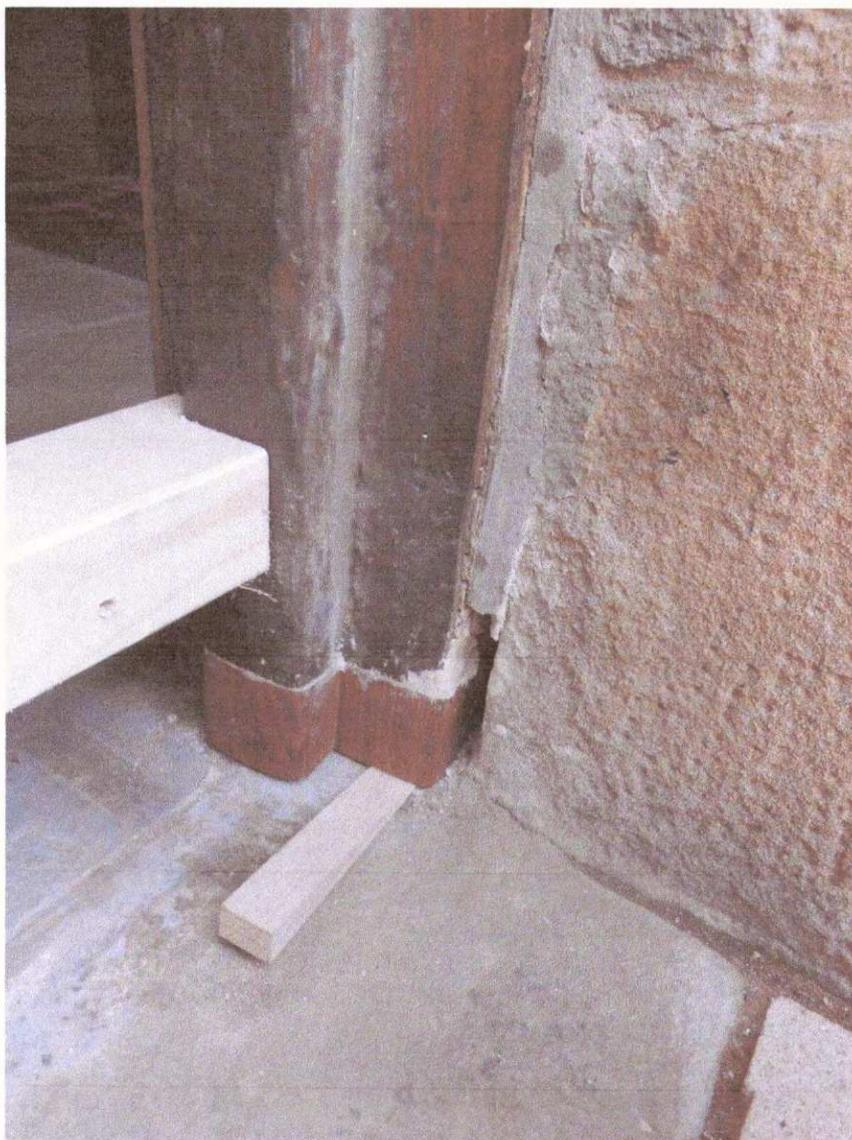
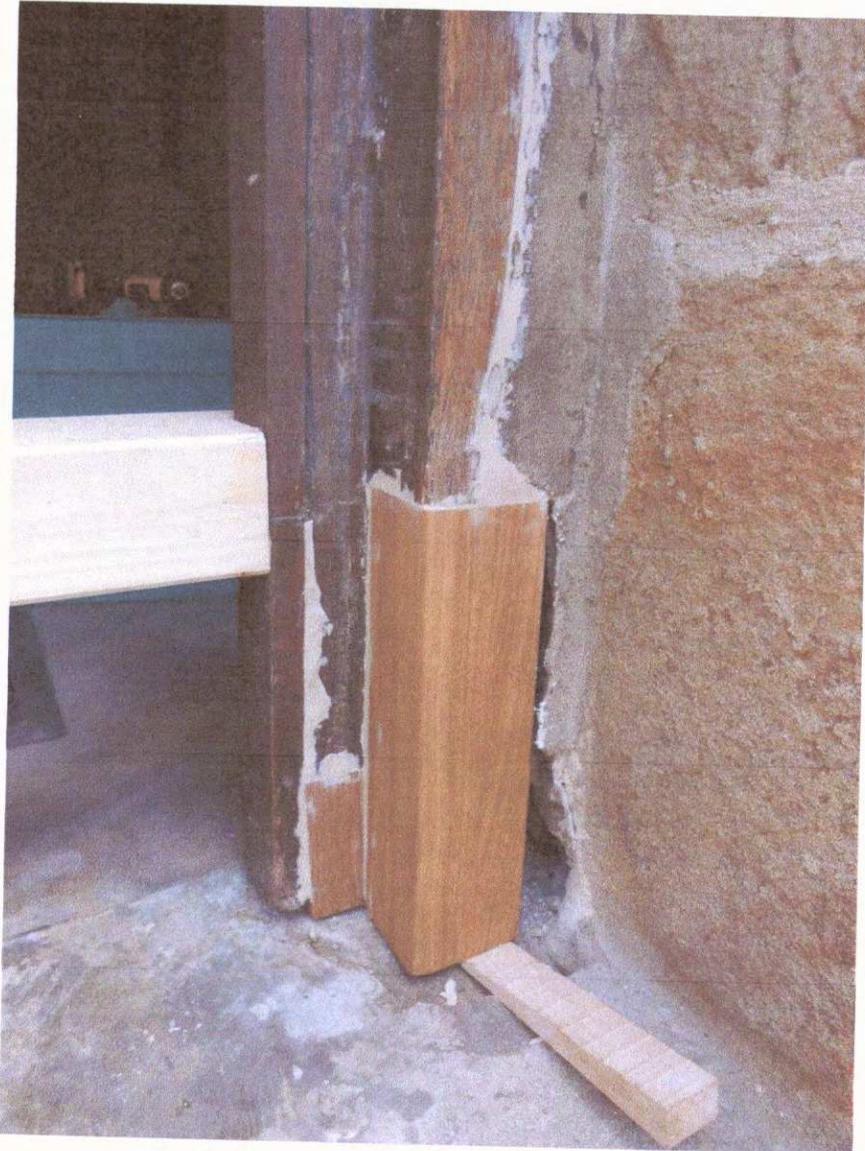
Abb. 31: Ergänzungen linker Blendrahmen, links

Abb. 32: Ergänzung linker Blendrahmen, rechts

Abb. 33: Ergänzungen rechter Blendrahmen, rechts

An den unteren Enden der Blendrahmen wurden Ergänzungen angesetzt. Hierzu wurden teilweise die vorhandenen Ergänzungen entfernt und durch neue Eichenstücke ersetzt. Nach dem Anstrich wurden die äußeren Bodenanschlussfugen der Rahmen Natursteinsilikon versiegelt, um das Hereinwehen von Nässe und Staub zu verhindern. Zur Innenseite hin wurde nicht versiegelt, damit eventuell doch eindringendes Wasser abtrocknen kann. (Abb. 31 – 33)

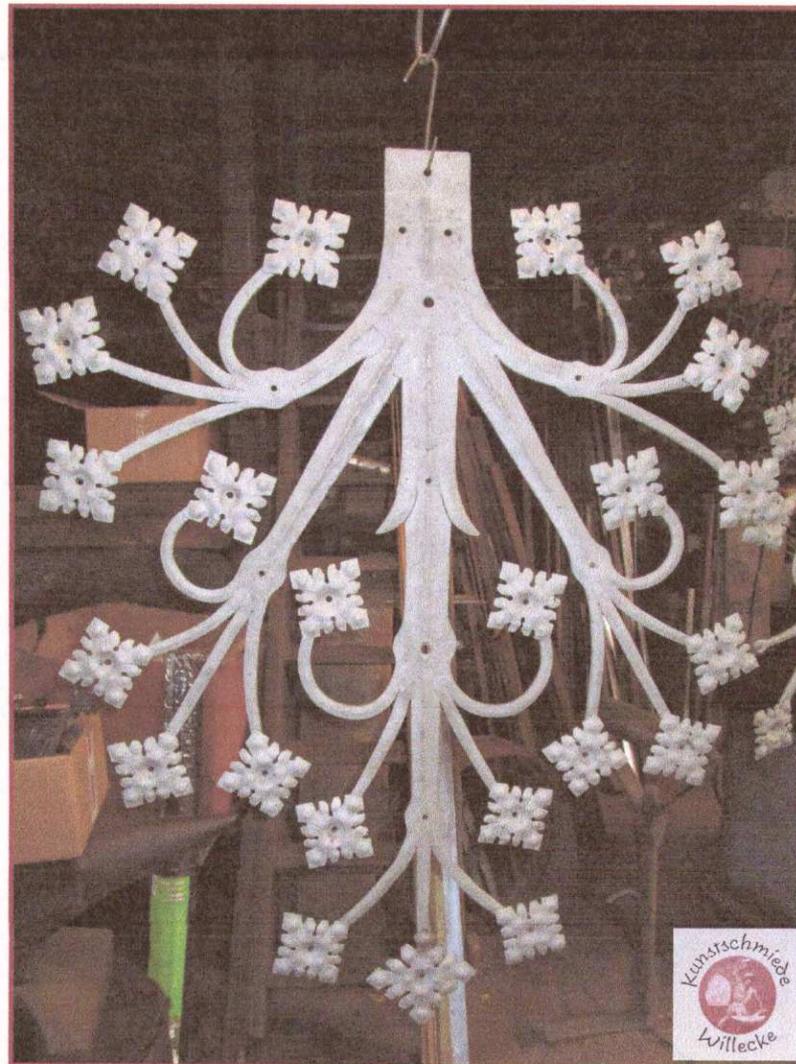
Vorderseite eines Langbandes der Portaltür nach der erfolgreichen Reinigung durch Feinstrahlen. Bei einer früheren Überarbeitung der historischen Türen wurden leider alle Bänder, sowie die Schloßbleche, die umlaufenden Flacheisen und die Bleche der Kopfverzierung feuerverzinkt. In diesem Zuge wurden auch die viereckigen Zierrosetten der Bänder an diesen elektrisch angeschweißt. Diese Maßnahme dient der Konservierung, ist aber absolut nicht reversibel.

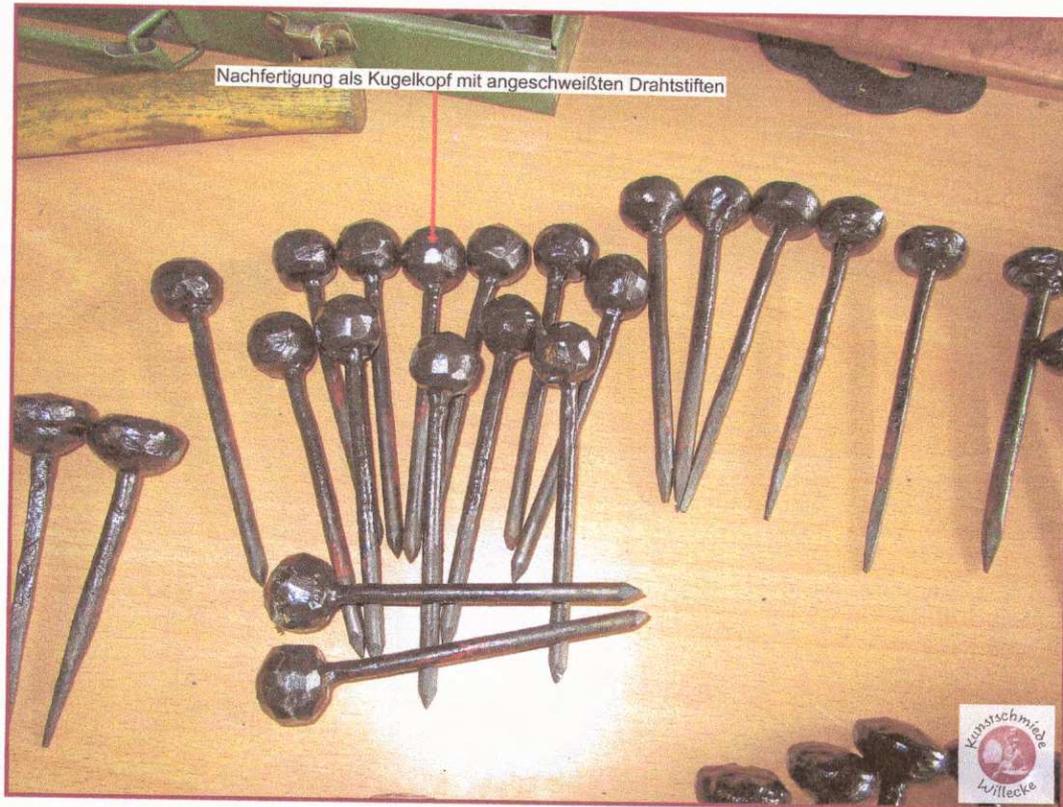
Bei einer früheren Aufarbeitung wurden einige der Nägel ersetzt, jedoch nicht aus einem Stück geschmiedet, sondern es wurden Kugeln geschmiedet, an die Drahtstifte elektrisch angeschweißt wurden. Auch die Kugelform als Kopf entspricht nicht den Originalen.

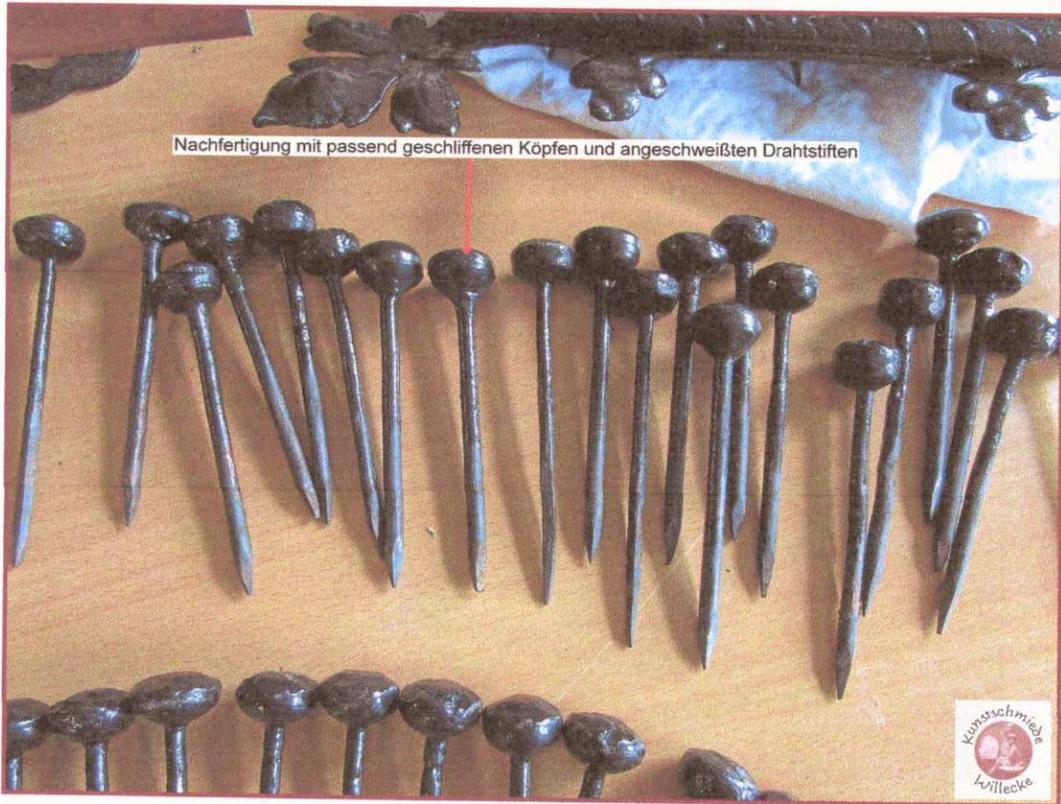
Auch wurden einige Nägel, wie auf diesem Bild gut zu erkennen, aus einem Stück Eisen und Drahtstiften zusammengeschweißt und der Kopf zu einer Elypsenform geschliffen.
