## Ausbau der Turmfiale an der Stadtkirche läuft ohne Störungen

UNNA. Bisher läuft alles reibungslos. In zwei Arbeitstagen werden eine Eckspitze und der darunter hängende Höllenhund demontiert, um sie zu begutachten.

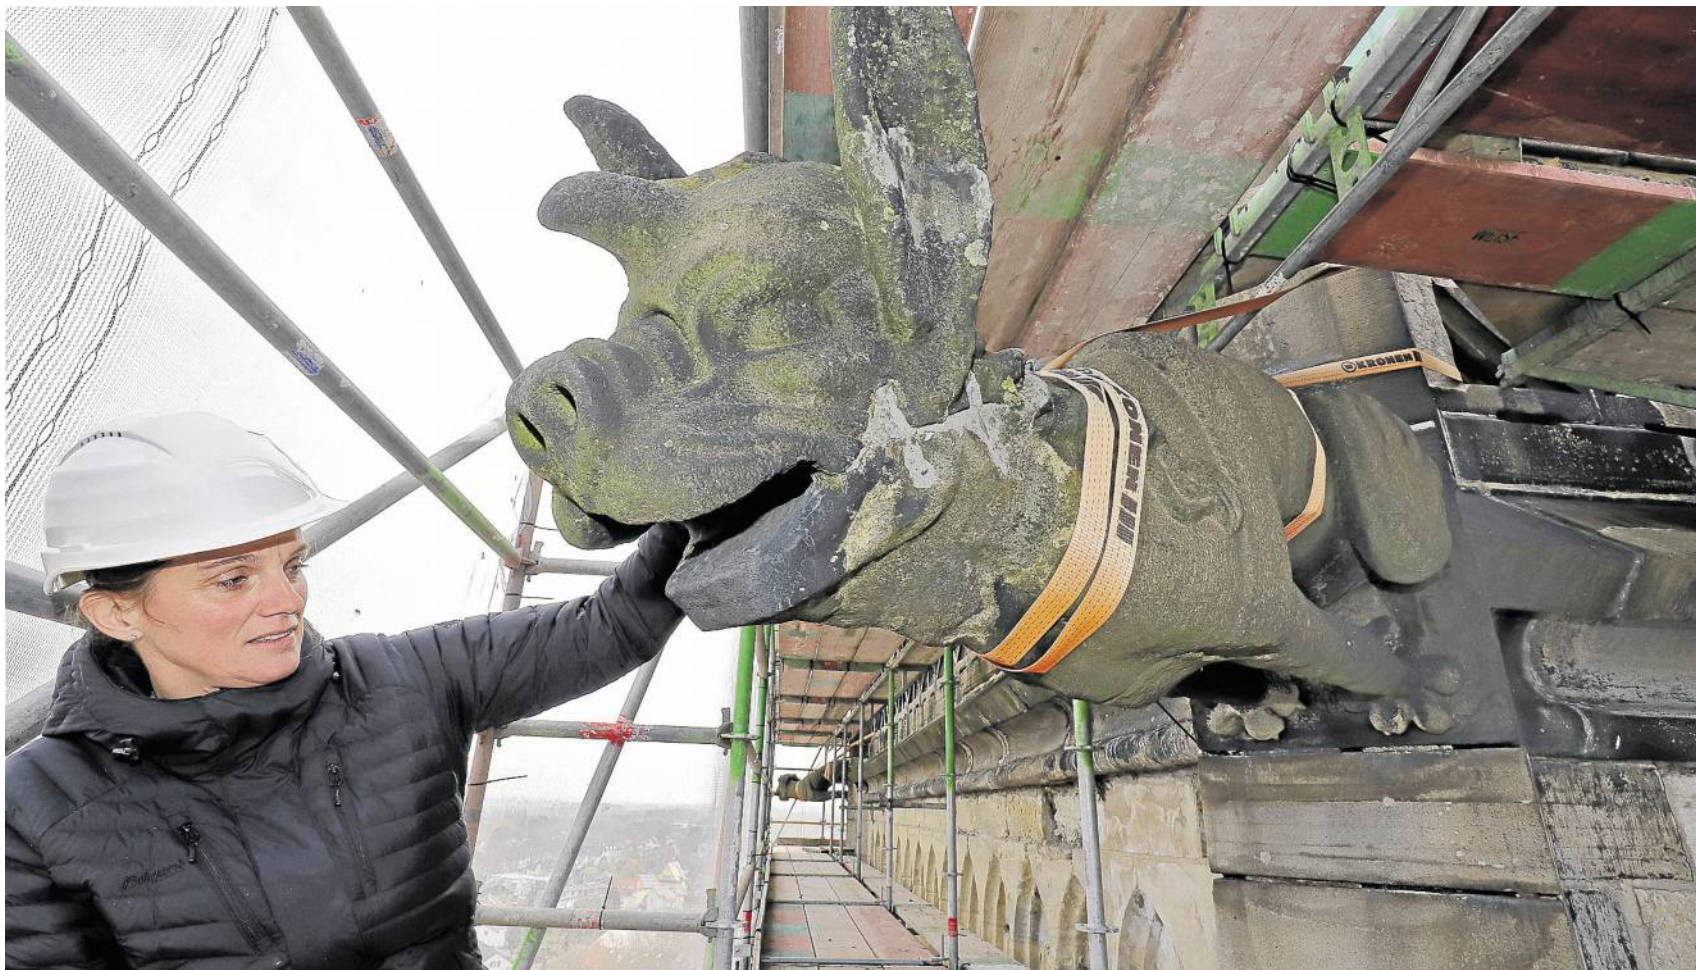
Hoch oben auf dem Kirchturm können auch die „Höllenhunde“ begutachtet werden.

Das die Evangelische Stadtkirche längst nicht so solide in der Welt steht wie es den Anschein hat, war schon nach dem Absturz einer Turmfiale im Sturm „Friederike“ Anfang 2018 deutlich geworden. Der kontrollierte Ausbau einer weiteren Eckspitze soll nun dem Erkenntnisgewinn dienen: Wie kaputt ist der Kirchturm wirklich? Und was kann, was muss getan werden, um sie wieder zu sichern? Präzise Antworten auf diese Fragen werden noch auf sich warten lassen. Offenkundig ist, dass es im Stein der Stadtkirche Risse gibt. Auch der Wasserspeier an der südwestlichen Ecke, der nun herausgenommen werden soll, weist Schäden auf.

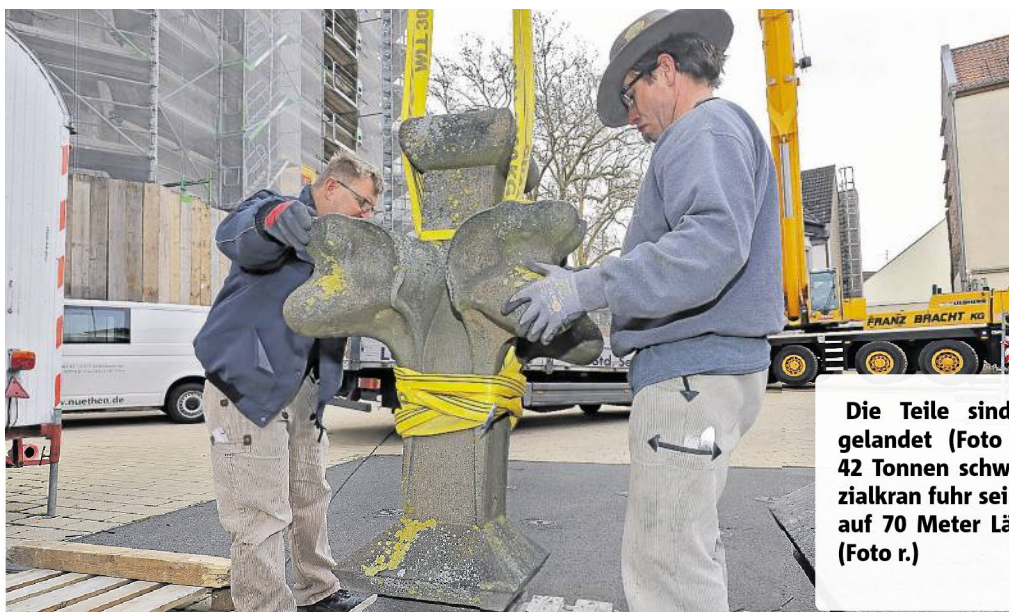
Die Teile sind sicher gelandet (Foto l.). Der 42 Tonnen schwere Spezialkran fuhr seinen Arm auf 70 Meter Länge aus (Foto r.)

Für die genauere Untersuchung der aus fünf Teilen zusammengesetzten Fiale und des darunter eingehängten Höllenhundes war am Dienstagmorgen ein großer Autokran auf dem Kirchplatz an der Evangelischen Stadtkirche in Position gegangen. 42 Tonnen wiegt der Apparat einer Firma mit Sitz in Unna. Der Ausleger wird im Betrieb bis auf etwa 70 Meter Höhe ausgefahren. Bei dieser „Arm-

länge“ darf er bis zu zehn Tonnen heben. Das Gesamtgewicht einer Fiale dürfte viereinhalb Tonnen betragen.

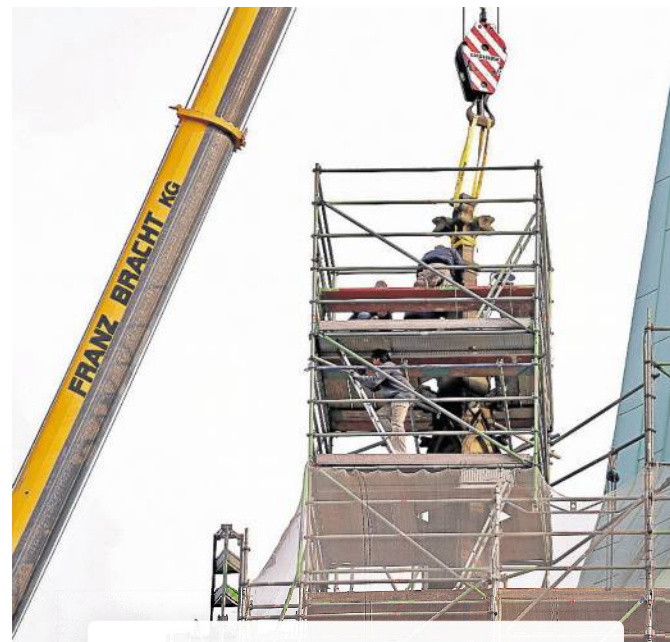
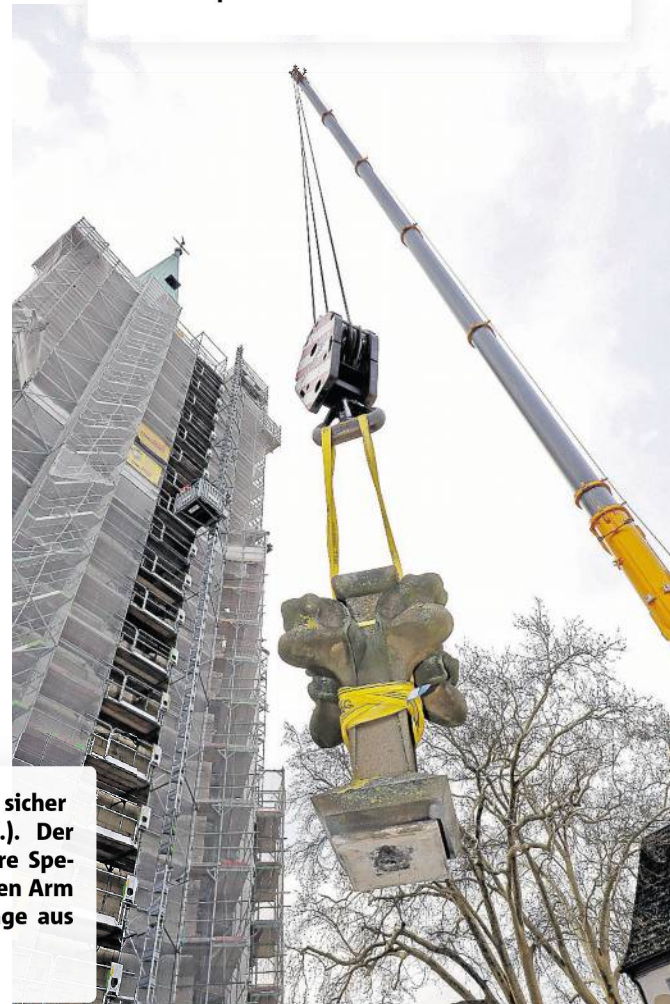
Es ist eine Arbeit in luftiger Höhe: Die Spitze der Fiale dürfte etwa 47 Meter über dem Kirchplatz stehen. Das erste Bauteil, die Blüte an der Spitze der Fiale, erscheint im Vergleich zu dem riesigen Kran winzig. Die Blüte wird als Erstes abgenommen und landet sicher auf dem Kirchplatz.

Die Demontage geschieht stückweise. Die „Blüte“ der Spitze kam als Erstes ab. Um kurz vor Zehn am Dienstagmorgen schwebte sie am Kranhaken in die Tiefe. Gegen Mittag folgten die beiden Stücke des Pyramidenaufsatzes. Kurz nach 14 Uhr war auch der lange Quader des Mittelteils ausgehoben. Der Fuß der Fiale und der Wasserspeier sollen am Mittwoch folgen.
