## So schwierig ist es, Höllenhunde vom Kirchturm abzusägen

UNNA. Zwei weitere Höllenhunde sind zu Boden gegangen. Beim Abbau von der Stadtkirche verlor einer der Wasserspeier ein Ohr. Die Arbeiten waren gar nicht so einfach, wie ein Besuch vor Ort zeigte.

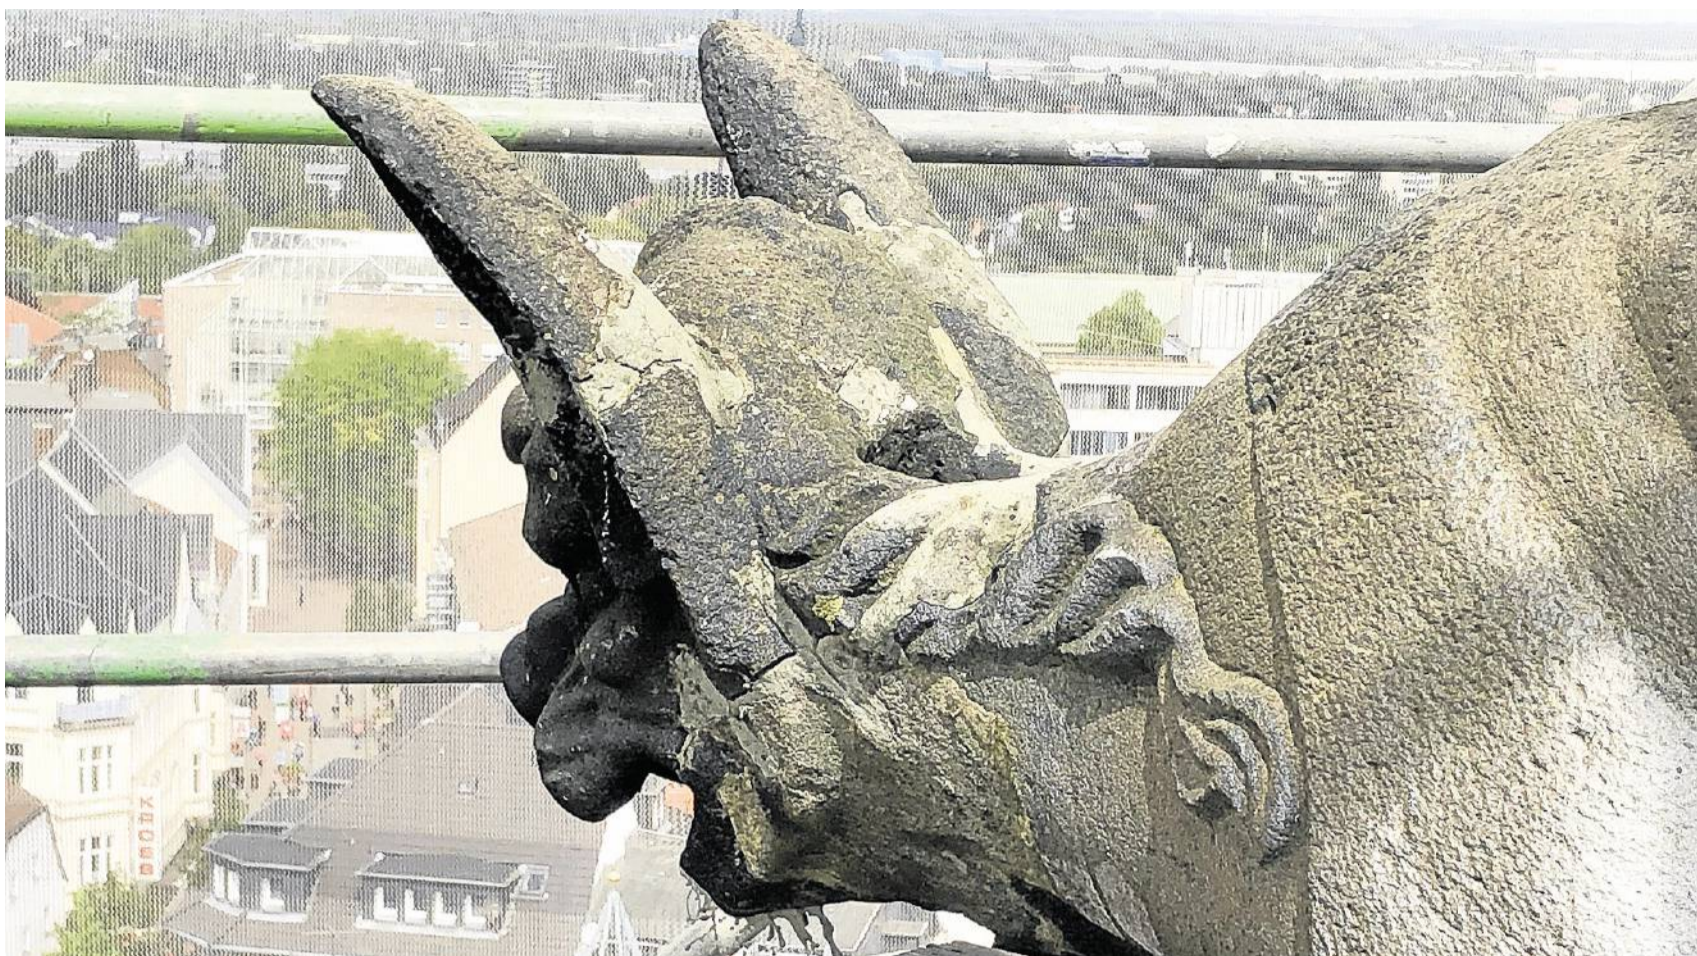
Nach mehrstündigen Arbeiten hatten die Steinmetze den nordwestlichen Wasserspeier vom Turm der Stadtkirche gelöst. Ein zweiter Höllenhund folgte wenig später. FOTO RAULF

Fest steht schon jetzt: Der Höllenhund, der bisher aus luftiger Höhe in Richtung Kamen/Massen blickte, muss am Ohr operiert werden. Im Zuge des aufwendigen Abbaus brach eines seiner Ohren ab. Dieser Wasserspeier saß an der Turmecke, von der beim Sturm im Januar 2018 die Fiale abgebrochen war. Am Dienstag entfernten Steinmetze zunächst den noch verbliebenen Sockel der Fiale. Diese steinernen Eckspitzen haben dekorativen Zweck, sie dienen aber auch als Gewichte. Sie lasten auf den Sockeln der Wasserspeier, damit diese nicht Übergewicht bekommen.

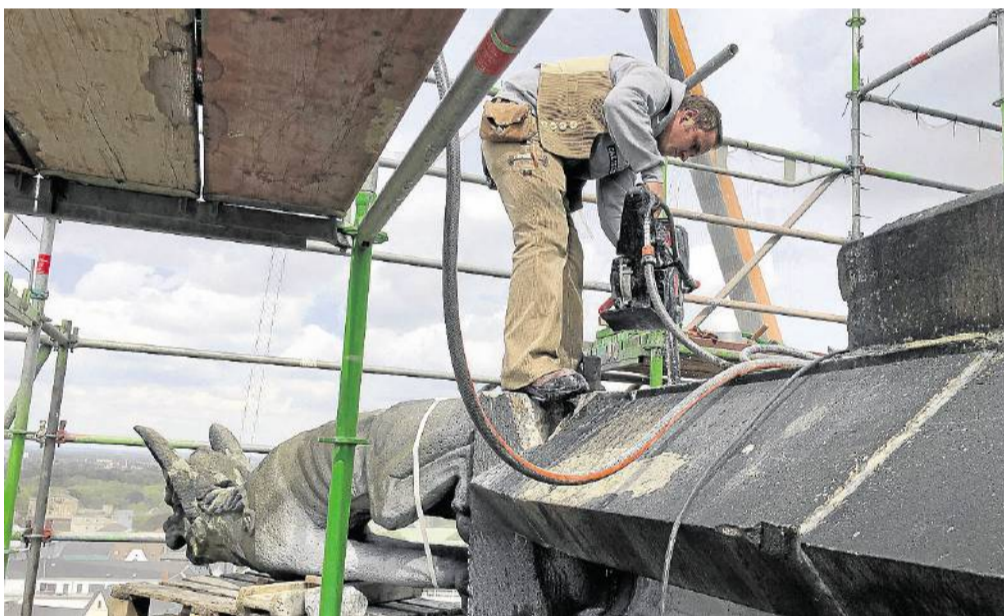
Vor allem mit einer wassergekühlten Spezialsäge trennten die Steinmetze den Wasserspeier von seinem Sockel. Das Baugerüst war zuvor schon umgebaut worden, um den Höllenhund notfalls abzufangen. FOTO RAULF

Auch ohne dieses Gegengewicht hielt der Hund sich am Dienstag aber zunächst noch gut fest an seiner Stadtkirche. Mit einer wassergekühlten Spezial-Kettensäge trennten die Steinmetze den rund 160 Jahre alten Ruhrsandstein durch. Nach und nach lösten sie auf diese Weise die Verankerung. Zwischenzeitlich legten sie dem Hund, dessen Nase überbringt, ein Schwein erinnert, schon Gurte um. Sie wurden mit dem Kranhaken gehalten, um das Gewicht des Steins abzufangen. 800 Kilogramm, eine Tonne, noch einmal 200 Kilogramm mehr – immer stärker zog der Kran den Wasserspeier nach oben. Der Kranfahrer

nicht nur der Gurt am Kranhaken. „Die Nadel müssen wir noch durchsägen“, sagte Architekt und Steinmetzmeister Tiemann. Er meinte eine sechs bis acht Millimeter starke Stange aus Edelstahl, die den Wasserspeier noch am Sockel festhielt. Das Material ist für die Fachleute eindeutiges Zeichen dafür, dass das Metall von einer jüngeren Sanierungsaktion vom Kirchturm stammt, womöglich von ei-

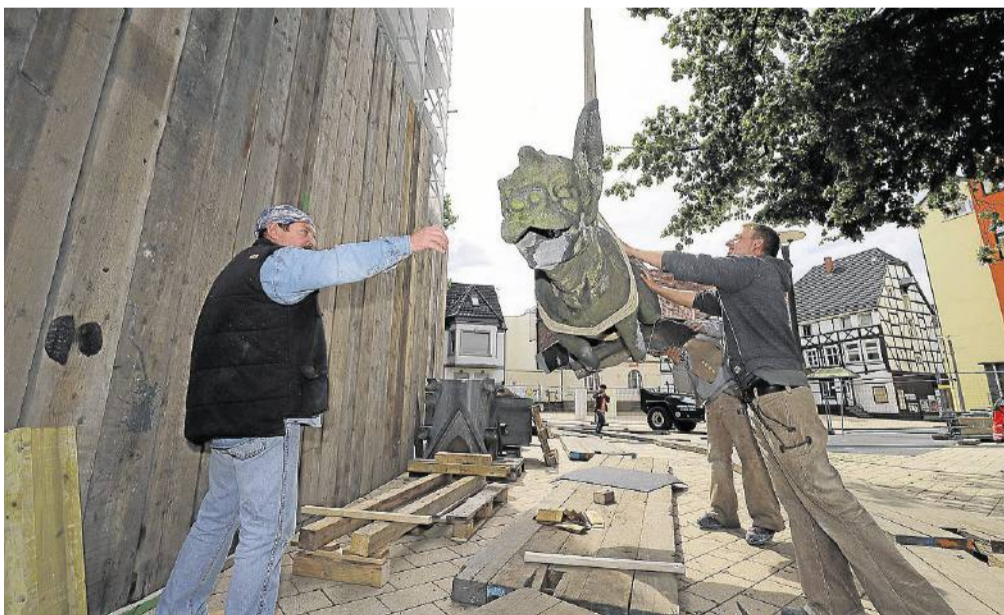
Am Boden des Kirchplatzes wurde das Steinmonster sachte abgelegt. FOTO DRAWE
