So schwierig ist es, Höllenhunde vom Kirchturm abzusägen

UNNA. Zwei weitere Höllenhunde sind zu Boden gegangen. Beim Abbau von der Stadtkirche verlor einer der Wasserspeier ein Ohr. Die Arbeiten waren gar nicht so einfach, wie ein Besuch vor Ort zeigte.

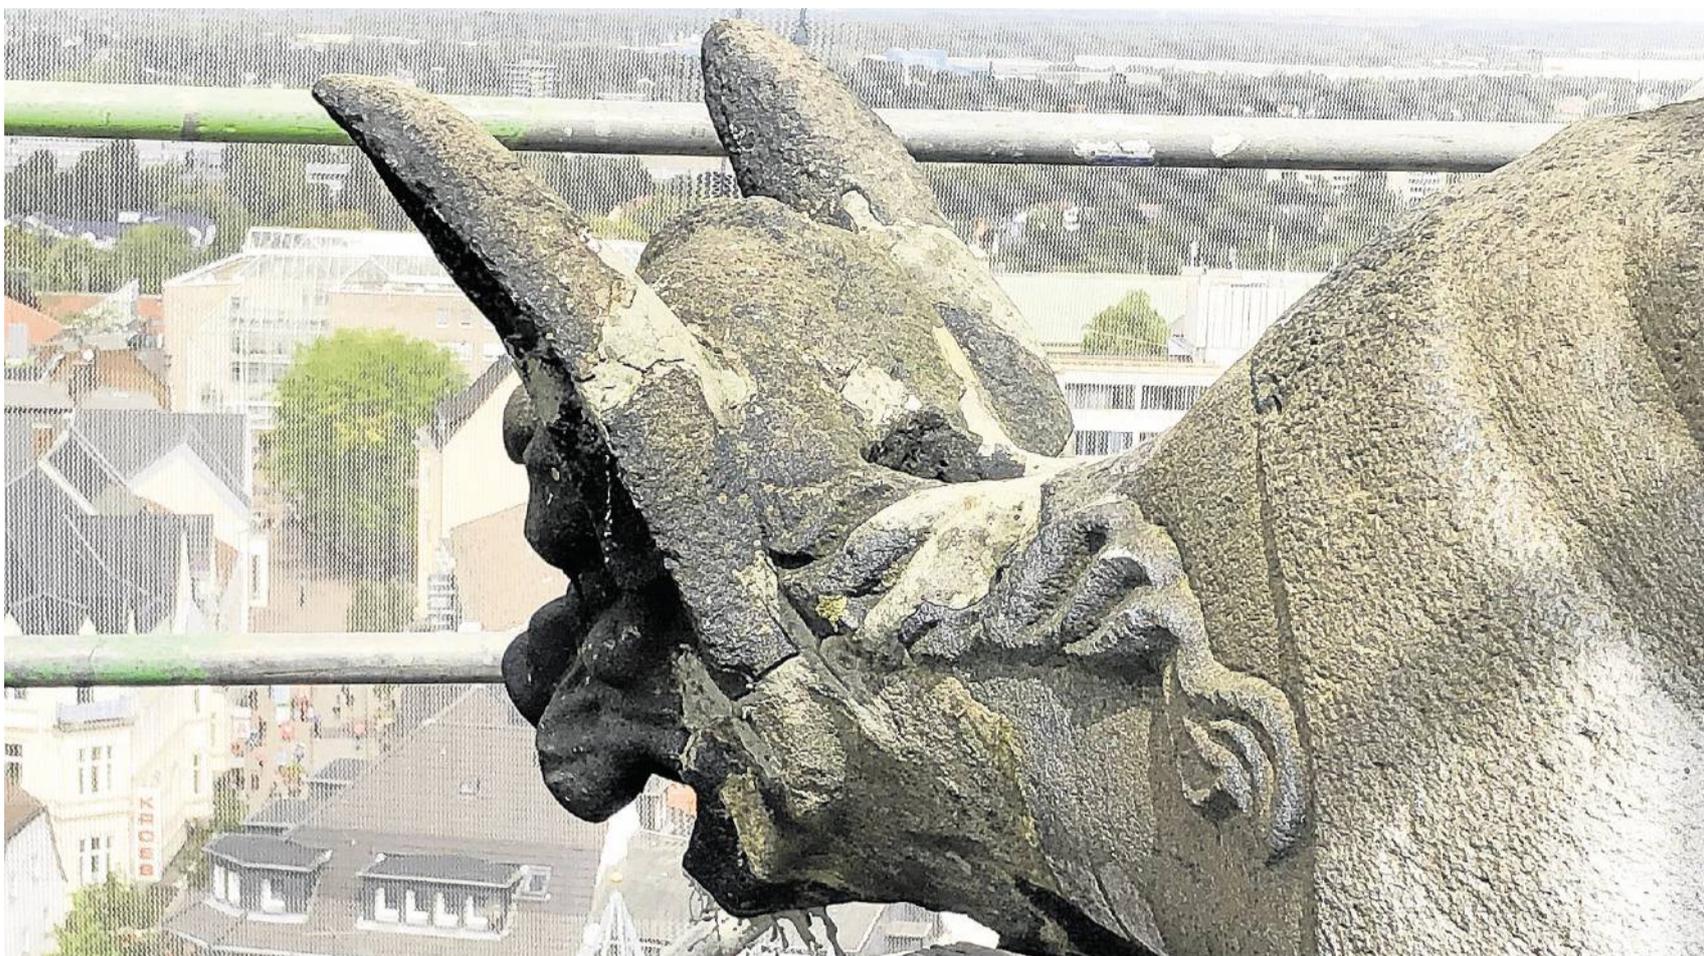
Nach mehrstündigen Arbeiten hatten die Steinmetze den nordwestlichen Wasserspeier vom Turm der Stadtkirche gelöst. Ein zweiter Höllenhund folgte wenig später. FOTO RAULF

Etwa zwei Stunden brauchten die Steinmetze am Dienstag, um den nordwestlichen Wasserspeier vom Kirchturm abzusägen. Alle dekorativen Aufbauten auf dem Kirchturm werden wie berichtet in diesen Tagen abmontiert – die schon komplett entfernte Brüstung, die Fialen von den Ecken und die wie Hundemonster geformten Wasserspeier. Sie werden am Boden aufgearbeitet und später wieder an ihre alten Standorte zurückgesetzt.

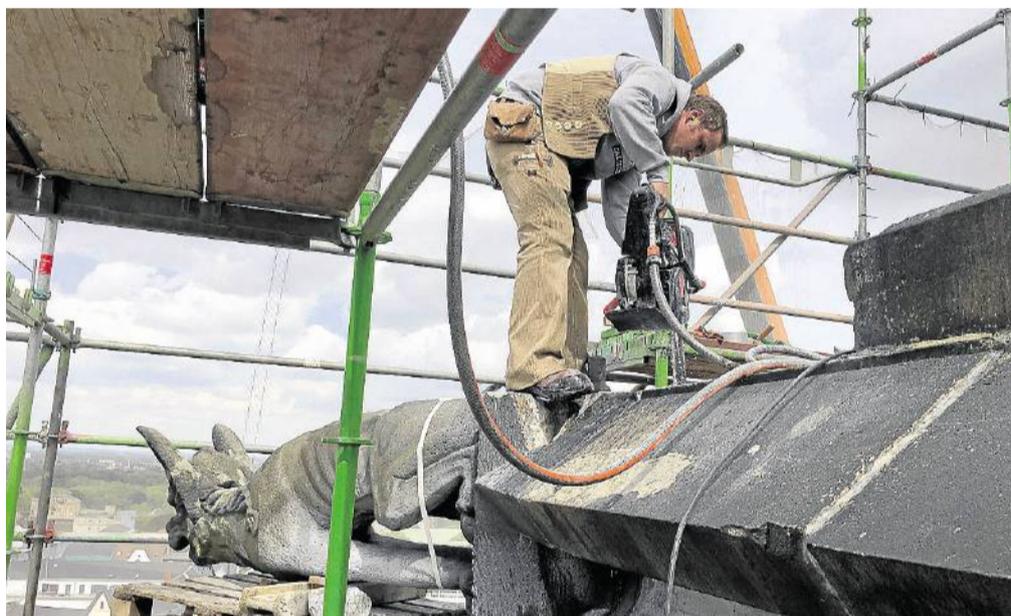
Vor allem mit einer wassergekühlten Spezialsäge trennten die Steinmetze den Wasserspeier von seinem Sockel. Das Baugerüst war zuvor schon umgebaut worden, um den Höllenhund notfalls abzufangen. FOTO RAULF

Auch ohne dieses Gegengewicht hielt der Hund sich am Dienstag aber zunächst noch gut fest an seiner Stadtkirche. Mit einer wassergekühlten Spezial-Kettensäge trennten die Steinmetze den rund 160 Jahre alten Ruhrsandstein durch. Nach und nach lösten sie auf diese Weise die Verankerung. Zwischenzeitlich legten sie dem Hund, dessen Nase übrigens an die eines Schweins erinnert, schon Gurte um. Sie wurden mit dem Kranhaken gehalten, um das Gewicht des Steins abzufangen. 800 Kilogramm, eine Tonne, noch einmal 200 Kilogramm mehr – immer stärker zog der Kran den Wasserspeier nach oben. Der Kranfahrer

nicht nur der Gurt am Kranhaken. „Die Nadel müssen wir noch durchsägen“, sagte Architekt und Steinmetzmeister Tiemann. Er meinte eine sechs bis acht Millimeter starke Stange aus Edelstahl, die den Wasserspeier noch am Sockel festhielt. Das Material ist für die Fachleute eindeutiges Zeichen dafür, dass das Metall von einer jüngeren Sanierungsaktion am Kirchturm stammt, womöglich von ei-

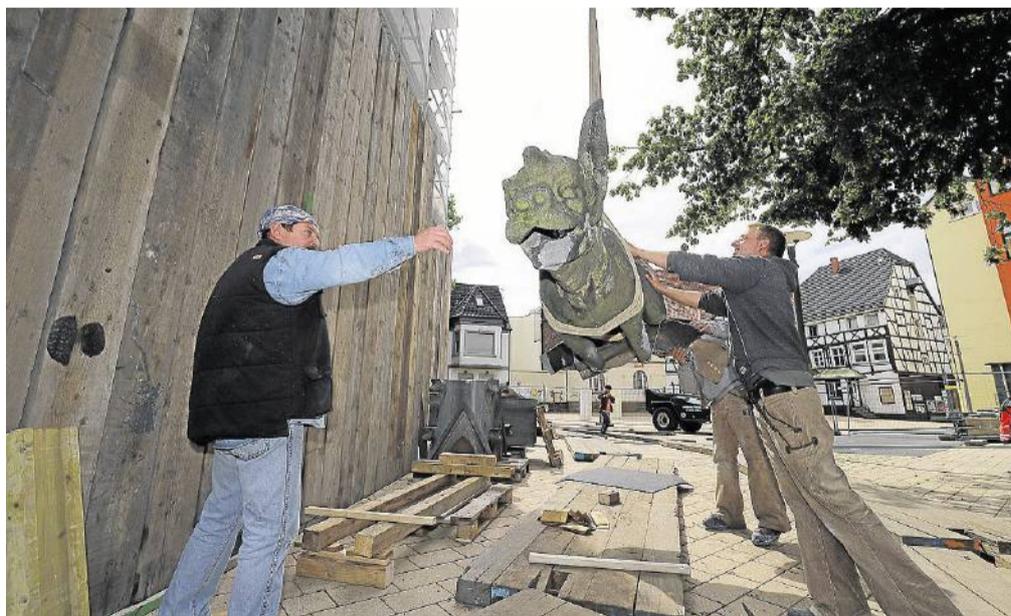
Am Boden des Kirchplatzes wurde das Steinmonster sachte abgelegt. FOTO DRAWE

Die Fuchsschwanz-Säge erledigte diese letzte, widerstrebige Edelstahlstange und plötzlich schwang der lose Höllenhund ein Stück nach vorne. Beobachter erlebten eine Schrecksekunde: Das tonnenschwere Tier rammte eine Stange des Baugerüsts. Das Gerüst erbebt. Ein Monster-Ohr brach ab. Dann hob der 100-Tonnen-Kran das befreite Steintier aus dem Baugerüst, um es sachte am Boden abzusetzen.
