Wattestäbchen helfen bei Sanierung der Stadtkirche

Fachleute wollen herausfinden, wie sie die Steine am besten sanieren können.

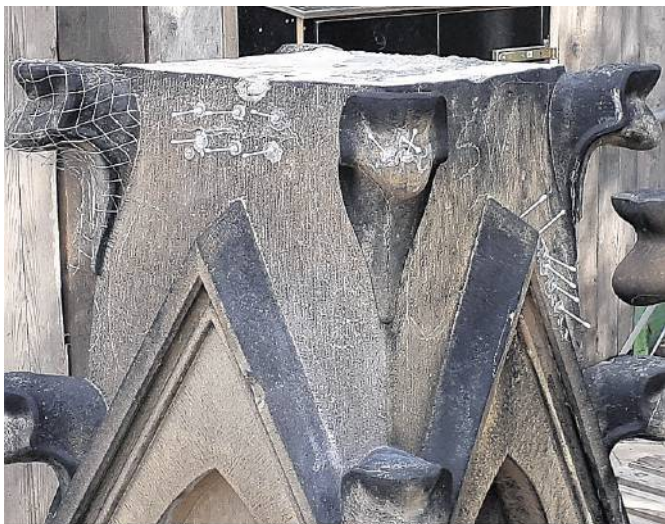
Unna. Einige dünne Stäbe, die wie Wattestäbchen aussehen, ragen aus einem der Steinklötze, die derzeit an der Stadtkirche gelagert werden. Sie sind mit einer Flüssigkeit verklebt in dem Sandsteinquader, der Teil einer der vier abgebauten Fialen ist. Wie berichtet ist die komplette Umrandung inklusive der steinernen Zierelemente vom Kirchturm abgebaut worden. Die Sandsteinblöcke, Wasserspeier und Brüstungsteile sollen am Boden restauriert und nachher wieder oben am Kirchturm angebaut werden. „Es wird gerade ermittelt, wie es mit der Aufarbeitung weitergeht“, erklärt Dietrich Schneider vom Evangelischen Kirchenkreis.

An dem auffallend gespickten Steinblock werde gerade eine „Musterachse“ erstellt, so Schneider nach Rücksprache mit dem Kirchenkreis-Architekten. Bei dieser Untersuchung soll herausgefunden werden, welche Tiefe und Beschaffenheit die Risse im Sandstein haben. Man erhoffe sich auch genauere Erkenntnisse über Feuchtigkeit im Stein.

Kann und sollte diese schädliche Schutzschicht entfernt werden? Bis zu welcher Tiefe? Auf diese Fragen soll das Stäbchen-Experiment Antworten liefern. Welche Funktion genau die Wattestäbchen derzeit haben, konnte Schneider nicht erklären. Denkbar seien Testfüllungen oder Verschlüsse von Bohrungen.

Dieser Teil einer der vier Fialen ist ein Teststein: Ein Geologe versucht sich ein möglichst genaues Bild von Schäden und Feuchtigkeit im Stein zu machen.
