Ausbau der Turmfiale an der Stadtkirche läuft ohne Störungen

UNNA. Bisher läuft alles reibungslos. In zwei Arbeitstagen werden eine Eckspitze und der darunter hängende Höllenhund demontiert, um sie zu begutachten.

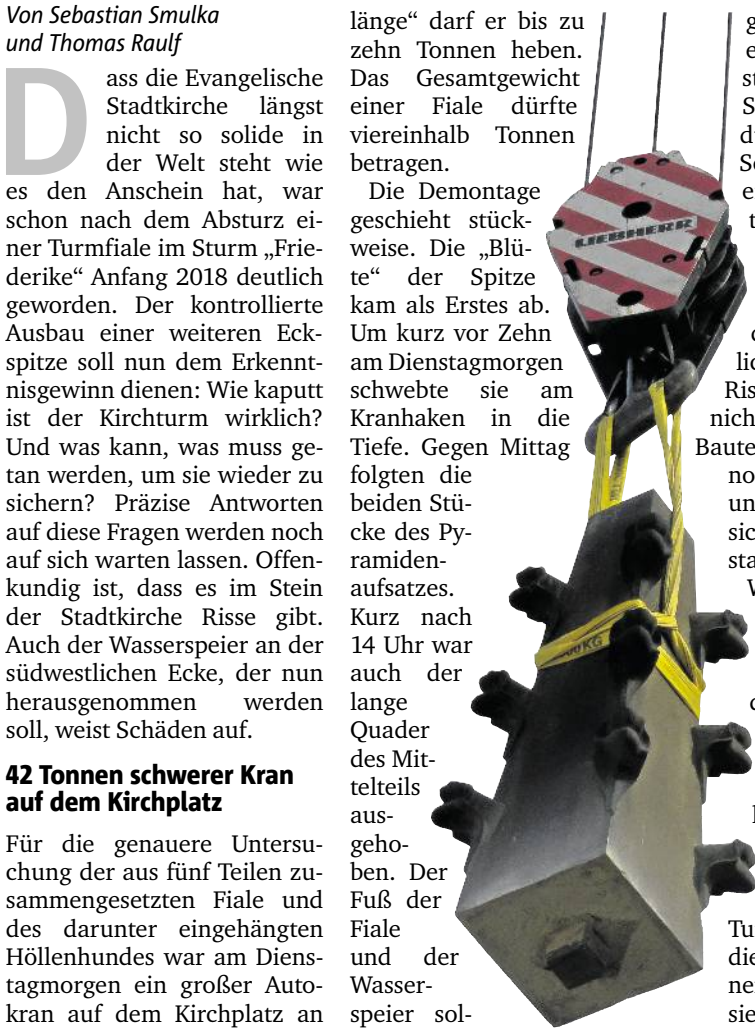
Die Teile sind sicher gelandet (Foto l.). Der 42 Tonnen schwere Spezialkran fuhr seinen Arm auf 70 Meter Länge aus (Foto r.)

Die Demontage geschieht stückweise. Die „Blüte“ der Spitze kam als Erstes ab. Um kurz vor Zehn am Dienstagmorgen schwebte sie am Kranhaken in die Tiefe. Gegen Mittag folgten die beiden Stücke des Pyramidenaufsatzes. Kurz nach 14 Uhr war auch der lange Quader des Mittelteils ausgehoben. Der Fuß der Fiale und der Wasserspeier sollen am Mittwoch folgen.

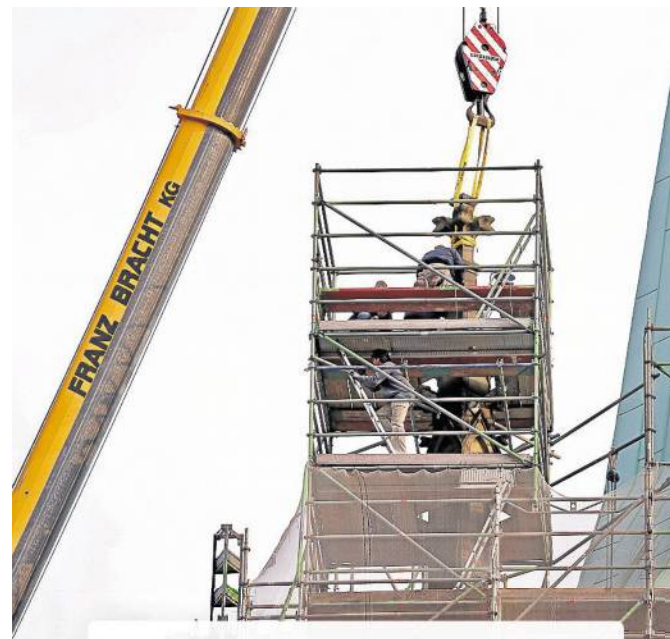
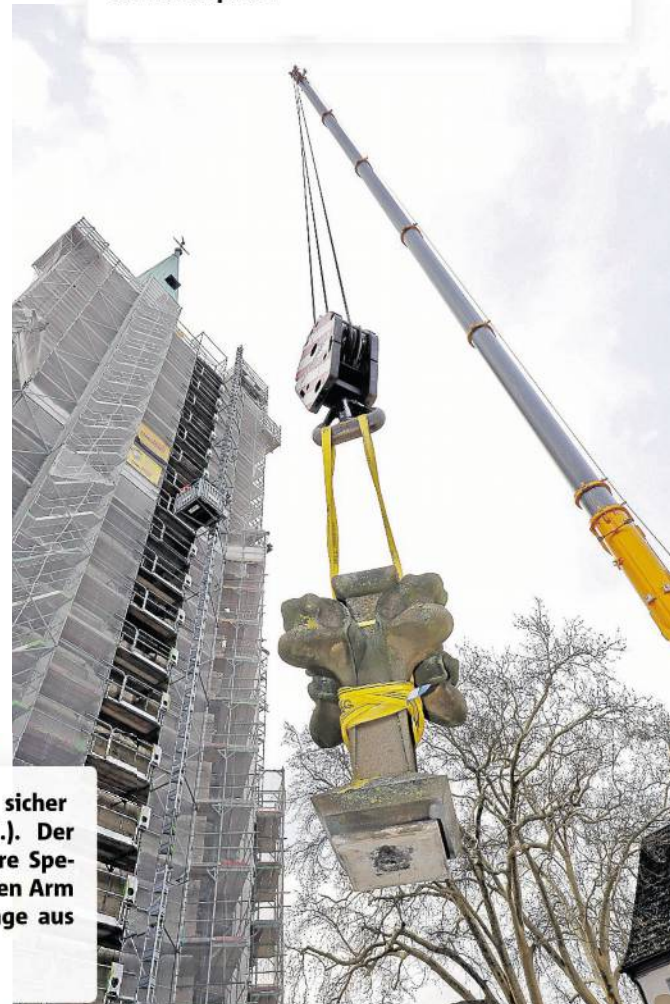
Es ist eine Arbeit in luftiger Höhe: Die Spitze der Fiale dürfte etwa 47 Meter über dem Kirchplatz stehen. Das erste Bauteil, die Blüte an der Spitze der Fiale, erscheint im Vergleich zu dem riesigen Kran winzig. Die Blüte wird als Erstes abgenommen und landet sicher auf dem Kirchplatz.
