Ralf Körner - Tischlermeister

Dokumentation

Abb. 1: Ev. Stadtkirche Unna

Die Portaltüren der evangelischen Stadtkirche in Unna

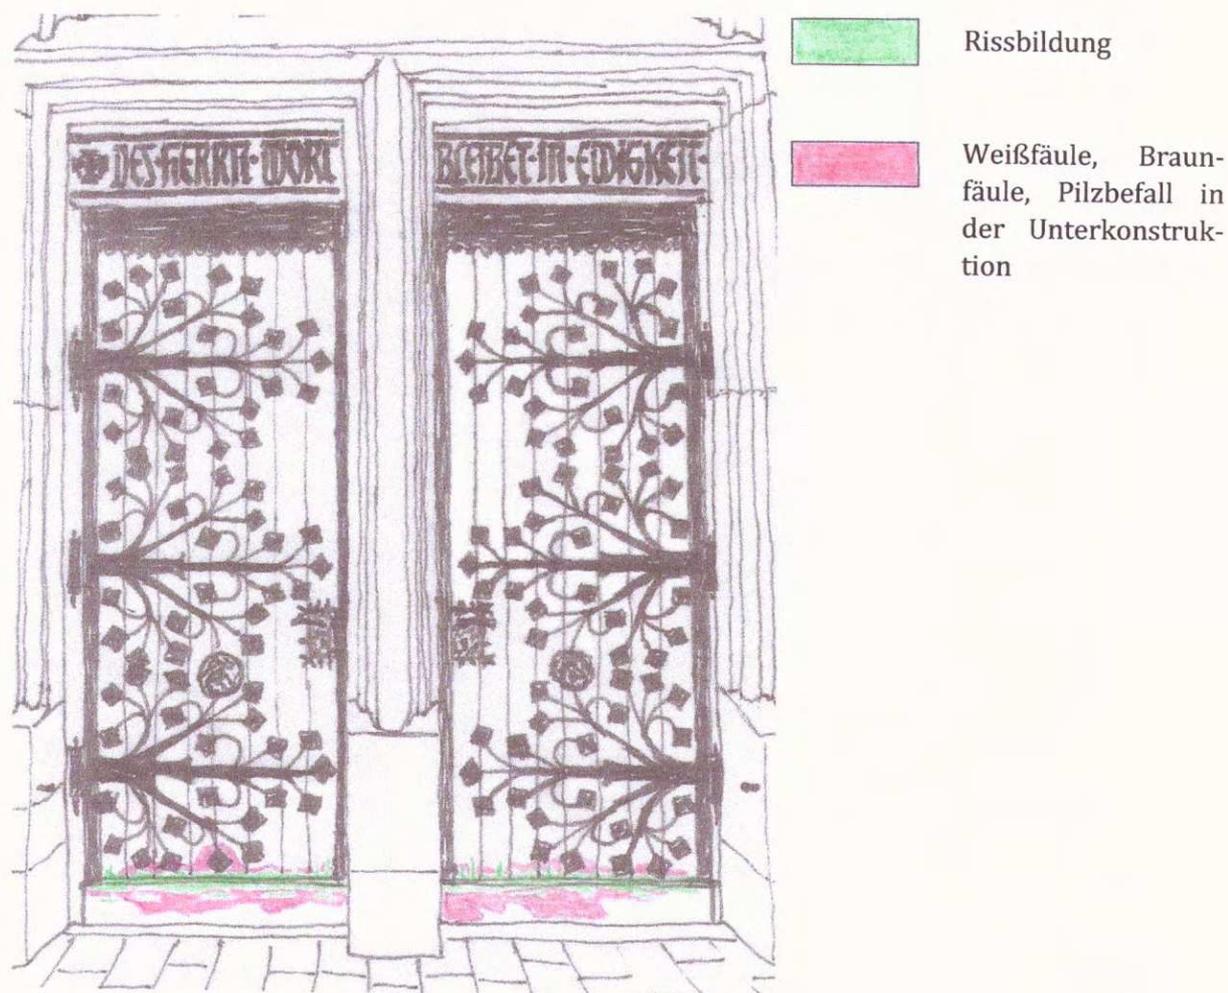
4.1 Schadenskartierung

Beim Hauptportal sind sowohl die Sockelbretter als auch die unteren Enden der senkrechten Verbretterung stark rissig. Mehrere Kittungen über den Schraubenköpfen sind herausgefallen, sodass die Schraubenköpfe offenliegen. (Abb. 18, 19)

Im ganzen ist der Anstrich stark verwittert, rissig und blasig. (Abb. 2)

Nachdem auch die unteren Rahmenstücke entfernt worden waren, zeigte sich, dass die Bohlen der Grundkonstruktion entlang der Oberkante der früheren, unteren Rahmenquerstücke einen alten Braunfäulebefall mit Würfelbruch aufweisen. (Abb. 23, 24)

Die aufrechten Blendrahmenstücke weisen an den unteren Enden ebenfalls leichte Fäulnisschäden auf. (Abb. 12 – 15)

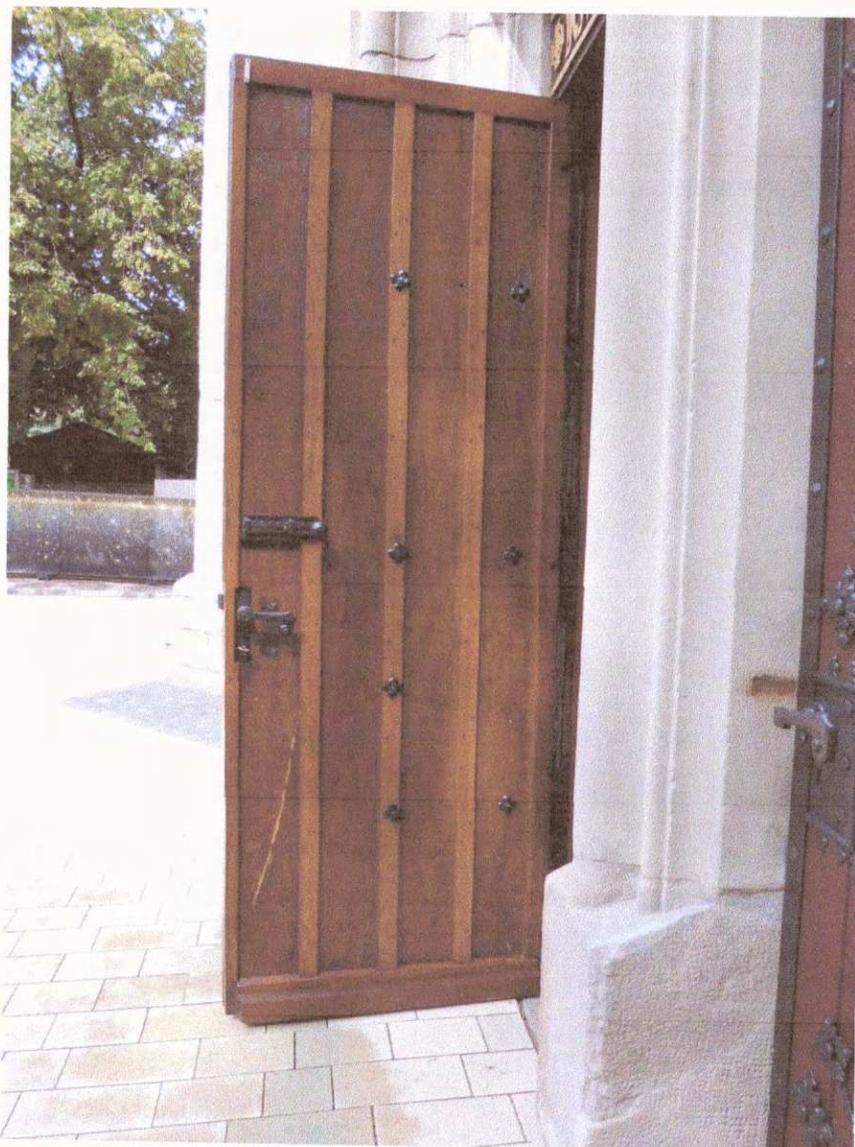
Abb. 35: Innenansicht linke Tür nach der Restaurierung

Die Holzoberflächen sind auf der Außenseite braun gestrichen, die Eisenbeschläge schwarz und die Schriften vergoldet. Die Innenseiten sind holzsichtig klar lackiert. (Abb. 35, 36)

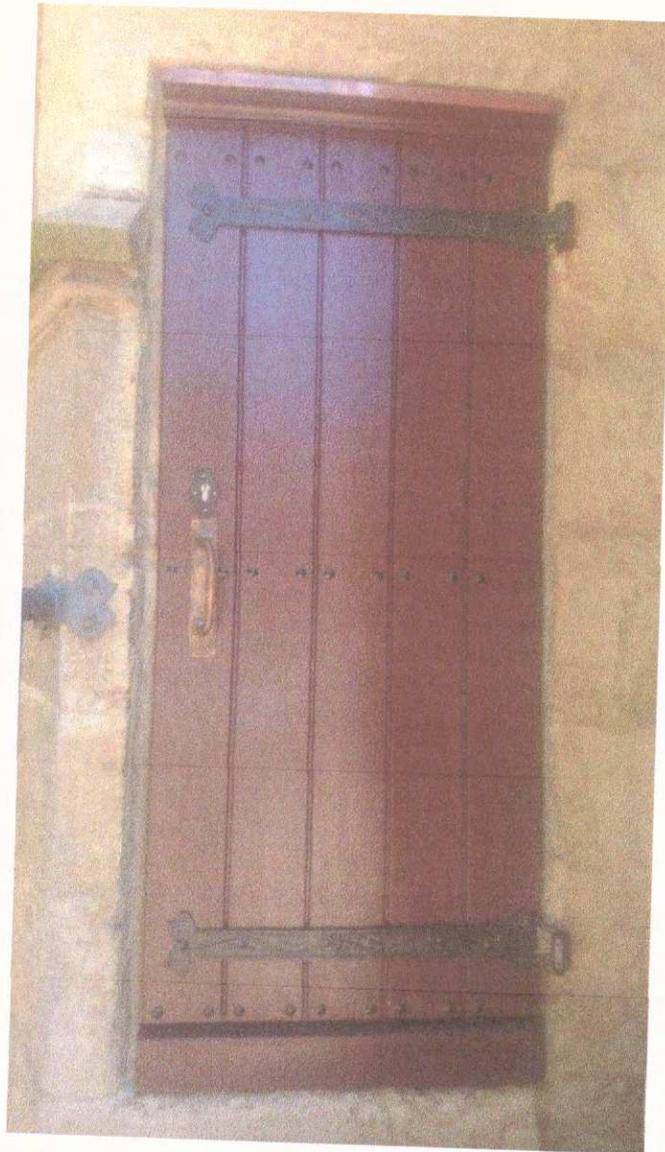
Abb. 37: Turmtür nach der Restaurierung

Die Tür ist deckend dunkelbraun gestrichen. (Abb. 3, 37)

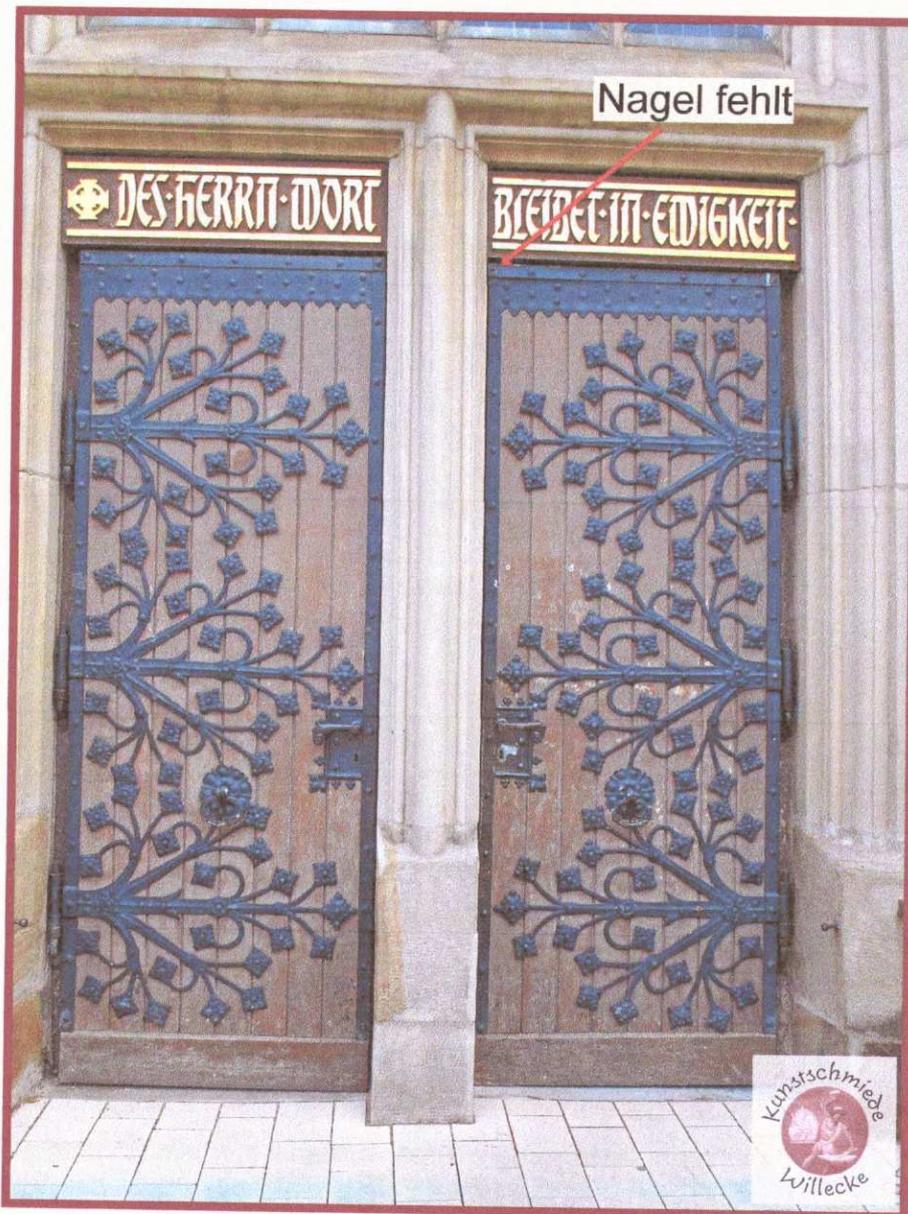
Die Portaltüren in dem vorgefundenen, noch eingebauten Zustand.

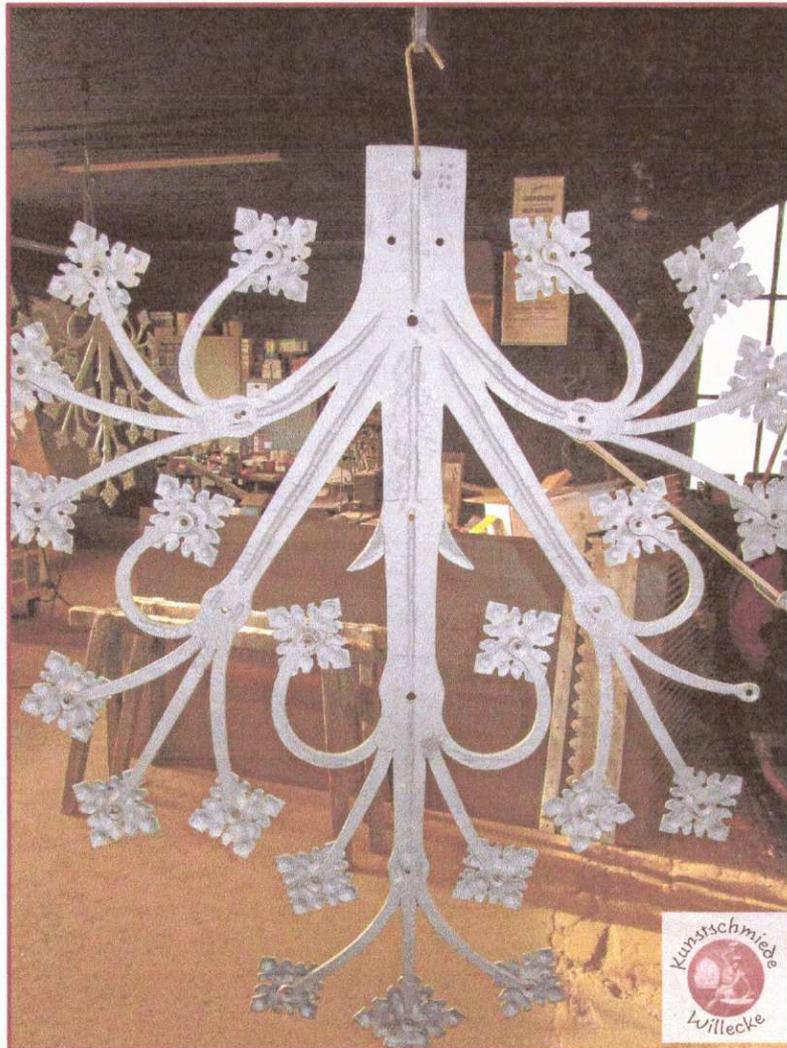
Rückseite eines Langbandes nach erfolgter Reinigung durch Feinstrahlen. Hier sind deutlich die Spuren des Ripppunzen zu erkennen, deren Vertiefungen auf der Rückseite, die Rippen auf der Vorderseite zur Folge haben.

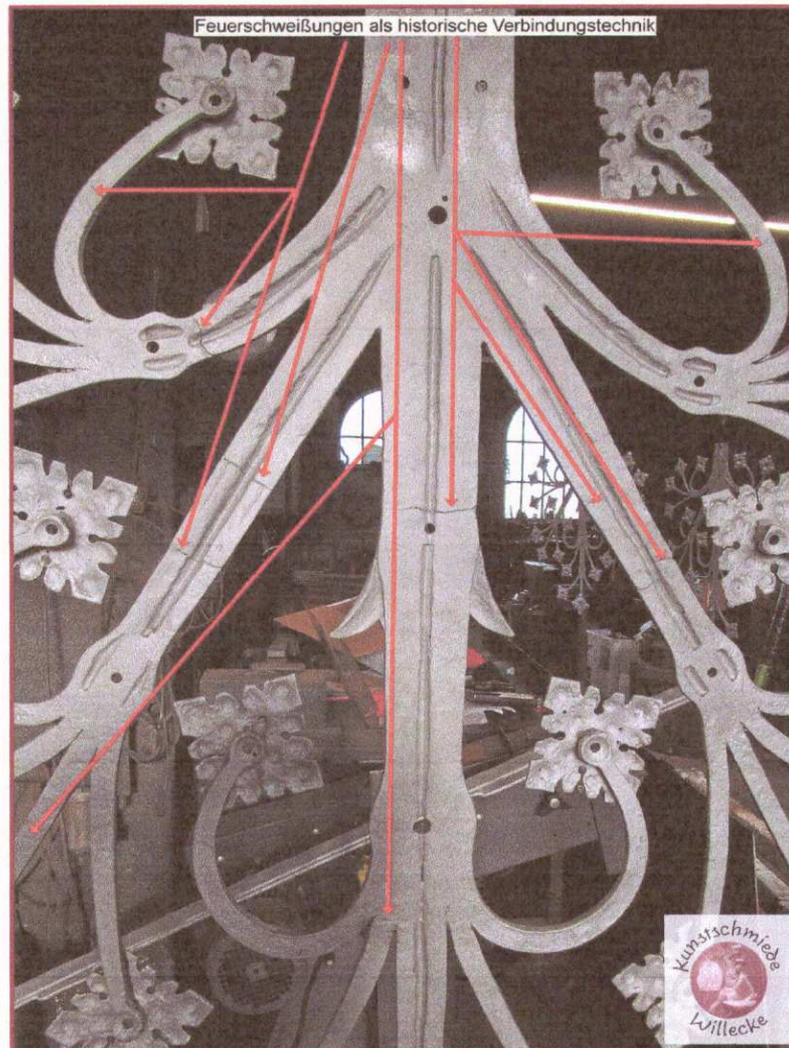
Als historische Verbindungstechnik zur Herstellung dieser Langbänder sind hier deutlich die Spuren von den Feuerschweißungen zu erkennen. Die Rosetten, deren Herstellung bereits Industriell war, wurden durch die Nägel gehalten.

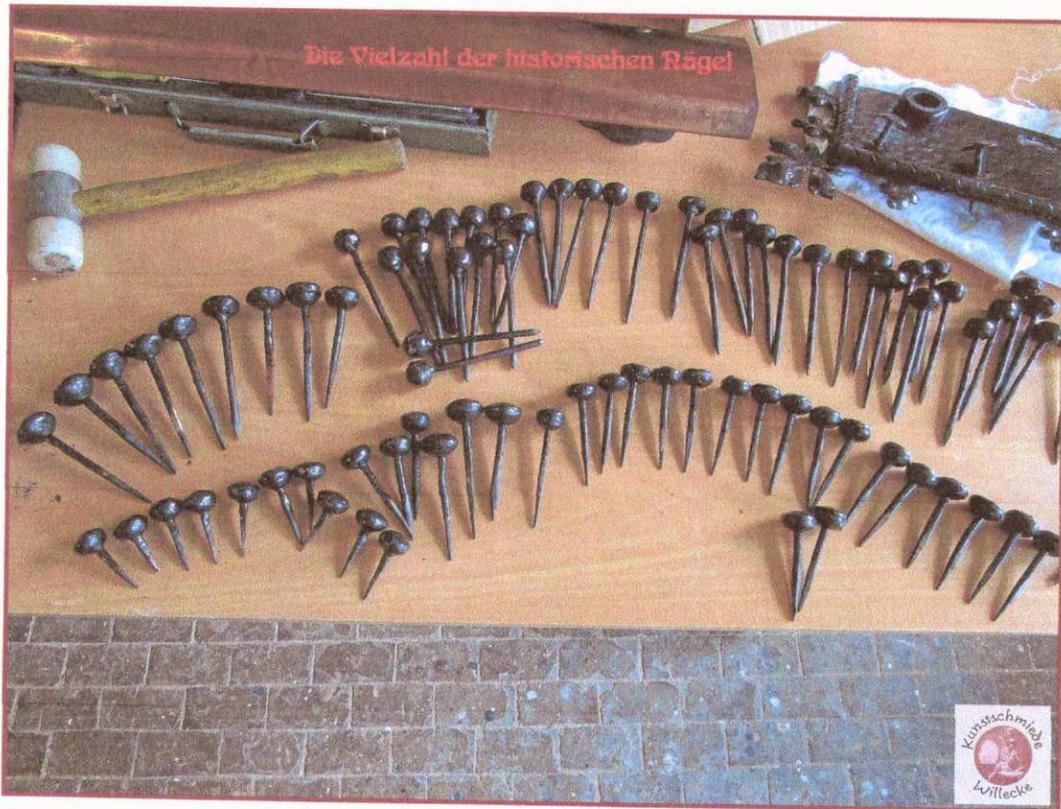
Hier ist einmal die Vielzahl der Nägel in unterschiedlichster Formen zu erkennen, ursprünglich alle handgeschmiedet.
