Abräumen des Kirchturms geht zügig voran

UNNA. Der Turm der Stadtkirche wird abgeräumt. Steinmetze holen mit einem Kran alle Steinelemente zu Boden - erstaunlich schnell. Für das spätere Zusammenpuzzeln wird alles vorbereitet.

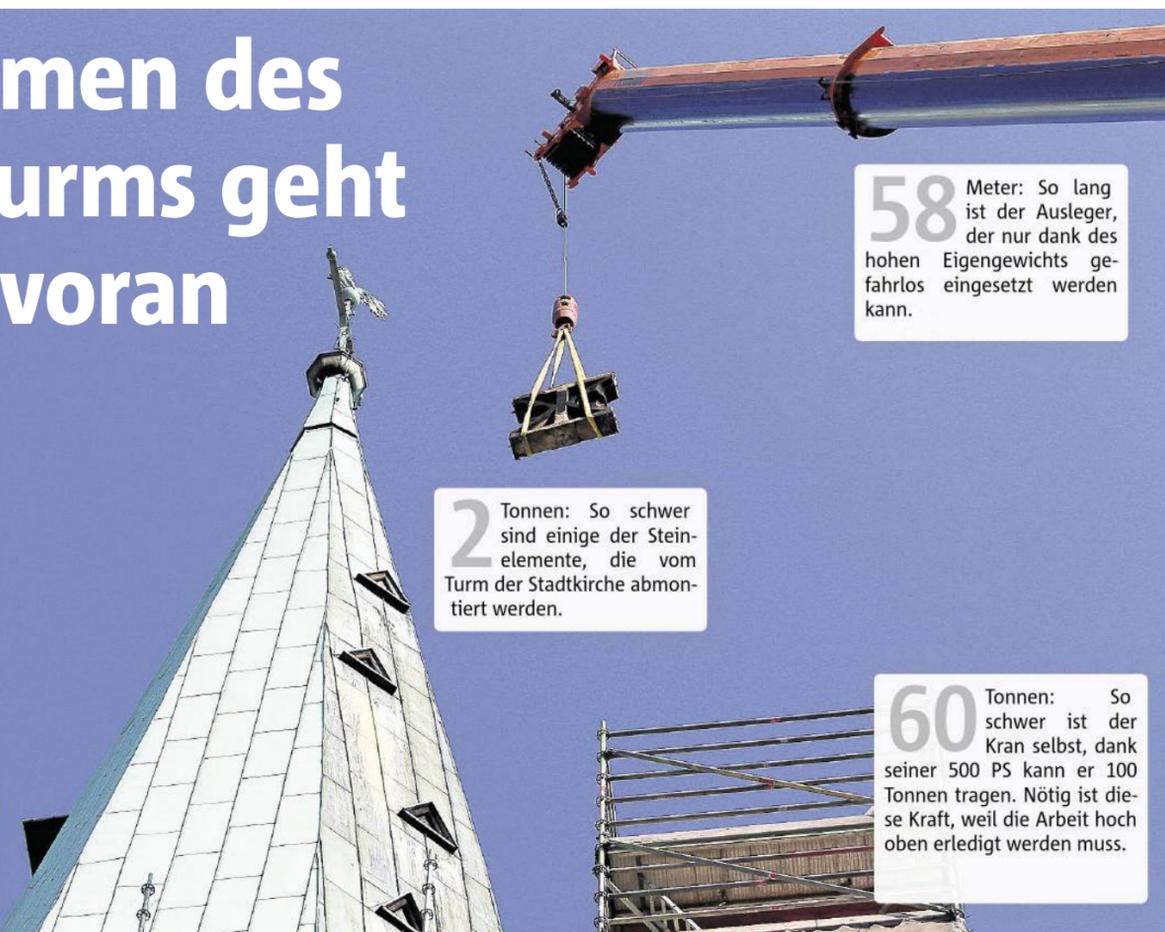
40 Meter: So hoch liegt die Oberkante des gemauerten Kirchturms.

58 Meter: So lang ist der Ausleger, der nur dank des hohen Eigengewichts gefahrlos eingesetzt werden kann.

2 Tonnen: So schwer sind einige der Steinelemente, die vom Turm der Stadtkirche abmontiert werden.

60 Tonnen: So schwer ist der Kran selbst, dank seiner 500 PS kann er 100 Tonnen tragen. Nötig ist diese Kraft, weil die Arbeit hoch oben erledigt werden muss.

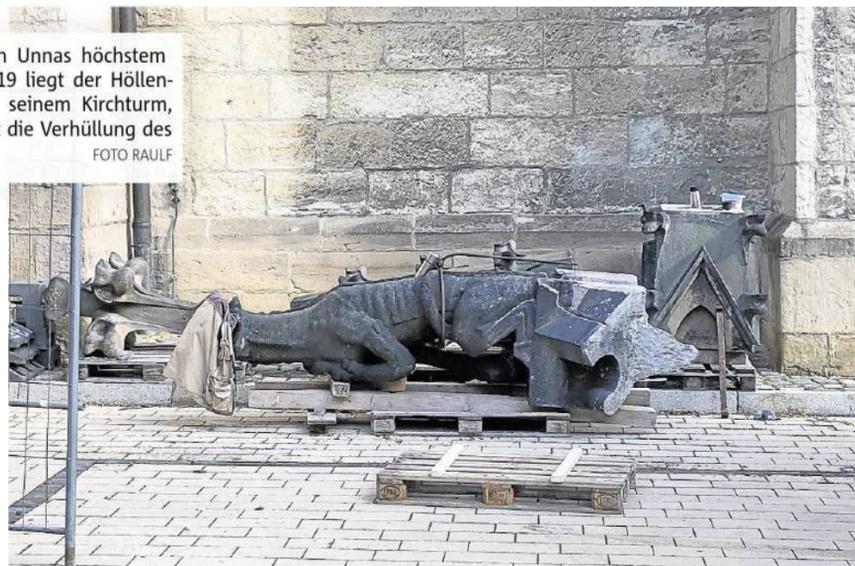
Einige Teile der Brüstung aus Sandstein sind bereits am Boden. Gut erkennbar sind die Namen von Spendern: Sie hatten ein Sanierungsprojekt 2006 unterstützt und konnten sich im Stein verewigen lassen.

Seit dem Bau des Turms im 13. Jahrhundert wurde immer wieder daran gearbeitet, um ihn vor dem Verfall zu retten, Brand- oder Unweterschäden auszubessern. Eine der jüngeren Sanierungsaktionen war 2006. Spender, die das Projekt unterstützten, konnten ihre Namen in die Rückseite der Umrandung einmeißeln lassen. Sie waren bisher nur lesbar für Besucher, die an einer Kirchturmführung teilnahmen. Nun sind die Steine am Boden, und wer vor 13 Jahren schon für Unnas Stadtkirche gespendet hat, das ist für Schaulustige nun gut am Boden erkennbar. Alle Steinelemente, die vom Turm abgebaut werden, sollen nachher wieder oben montiert werden. Jedes soll an seinen angestammten

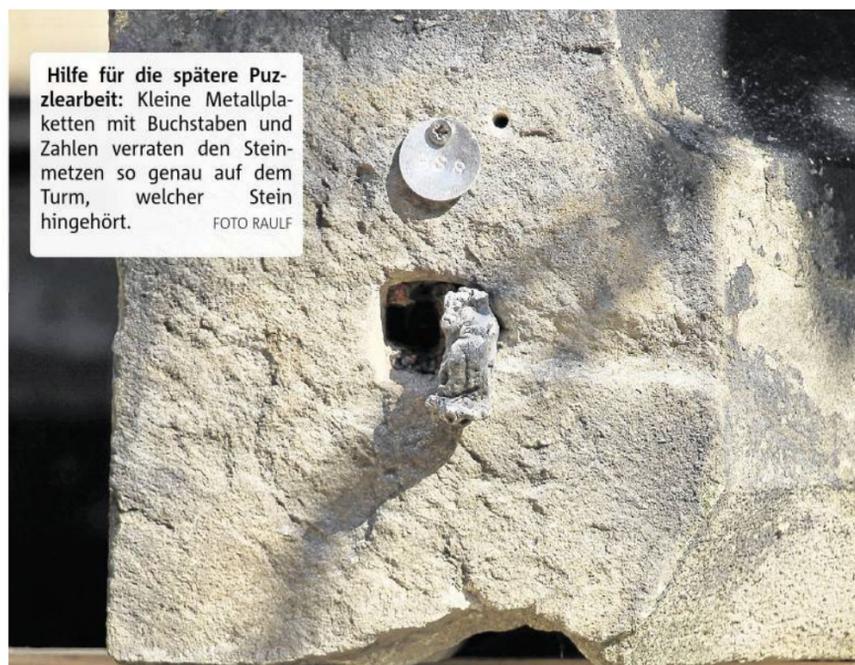
Hilfe für die spätere Puzzearbeit: Kleine Metallplaketten mit Buchstaben und Zahlen verraten den Steinmetzen so genau auf dem Turm, welcher Stein hingehört.

Platz zurück. Da die meisten der etwa meterlangen Stücke sich doch sehr ähnlich sehen, werden sie am Boden direkt markiert. Die Steinmetze der Firma Bachmann und Wille aus Göttingen bohren je ein kleines Loch seitlich in den Stein und dübeln eine Metallplakette mit einer Buchstaben-Zahlen-Kombination daran fest. Später wird daran zu erkennen sein, welches Stück wohin gehört.

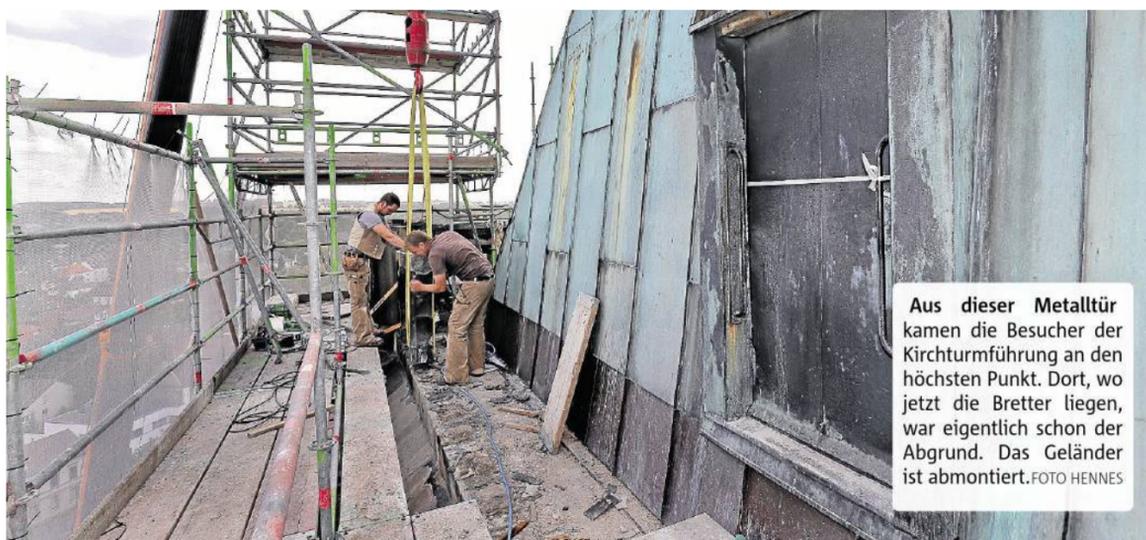
Aus dieser Metalltür kamen die Besucher der Kirchturmführung an den höchsten Punkt. Dort, wo jetzt die Bretter liegen, war eigentlich schon der Abgrund. Das Geländer ist abmontiert. FOTO HENNES
